## Rapport de mission de repérage des matériaux et produits contenant de l'amiante avant réalisation de travaux

Norme NF X 46-020 V .2017

8 Rue des fenaisons

257-Façade-Bat4  
77700 Magny le hongre

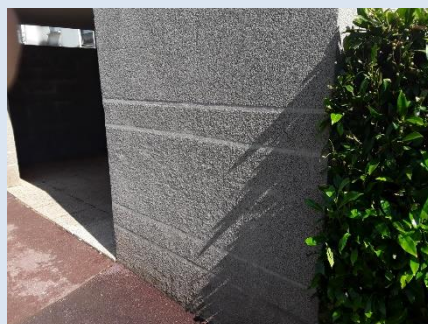
PRELEVEMENT : 257-Bat4P001			
NOM DU CLIENT	NUMERO DU DOSSIER		PIECE OU LOCAL
OPH77	257-Bat4 14/06/2019		Façade avant (Rez de chaussée)
ELEMENT	DESCRIPTIF DU LABORATOIRE	DATE DE PRELEVEMENT	NOM DE L'OPERATEUR
Enduit / Peinture béton	Enduit compact gris	14/06/2019	RAUH Frédéric
LOCALISATION		RESULTAT	
Mur D		Amiante non détecté

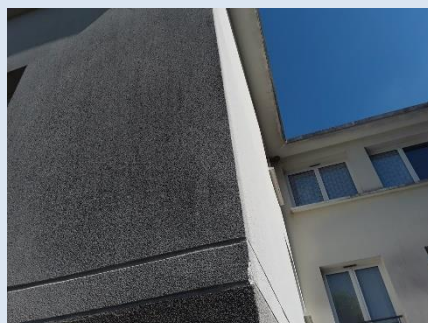
PRELEVEMENT : 257-Bat4P002			
NOM DU CLIENT	NUMERO DU DOSSIER		PIECE OU LOCAL
OPH77	257-Bat4 14/06/2019		Façade avant (Rez de chaussée)
ELEMENT	DESCRIPTIF DU LABORATOIRE	DATE DE PRELEVEMENT	NOM DE L'OPERATEUR
Enduit / Peinture béton	Enduit compact blanc	14/06/2019	RAUH Frédéric
LOCALISATION		RESULTAT	
Mur B		Amiante non détecté

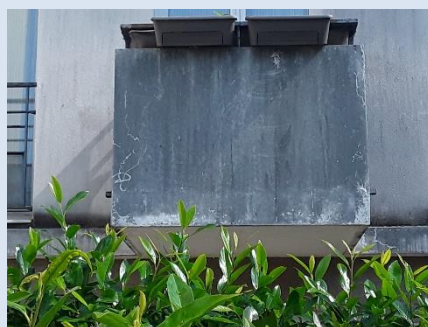
PRELEVEMENT : 257-Bat4P003			
NOM DU CLIENT	NUMERO DU DOSSIER		PIECE OU LOCAL
OPH77	257-Bat4 14/06/2019		Balcon (NC)
ELEMENT	DESCRIPTIF DU LABORATOIRE	DATE DE PRELEVEMENT	NOM DE L'OPERATEUR
Enduit / Peinture béton	Peinture non séparable + enduit compact gris	14/06/2019	RAUH Frédéric
LOCALISATION		RESULTAT	
Mur C		Fr1:Amiante non détecté

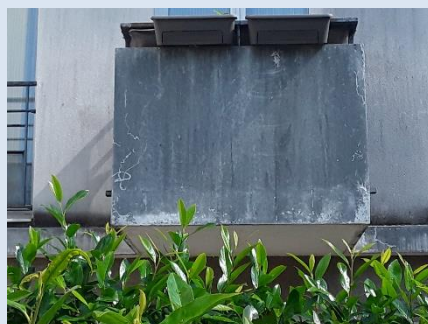
PRELEVEMENT : 257-Bat4P003			
NOM DU CLIENT	NUMERO DU DOSSIER		PIECE OU LOCAL
OPH77	257-Bat4 14/06/2019		Balcon (NC)
ELEMENT	DESCRIPTIF DU LABORATOIRE	DATE DE PRELEVEMENT	NOM DE L'OPERATEUR
Enduit / Peinture béton	Enduit compact blanc	14/06/2019	RAUH Frédéric
LOCALISATION		RESULTAT	
Mur C		Fr2:Amiante non détecté
