Rapport de mission de repérage des matériaux et produits contenant de l'amiante avant réalisation de travaux

10 Rue des fenaisons

257-Façade-Bat5
77700 Magny le hongre

RAPPORT N° :	257-Bat5	Laboratoire d'Analyses :	ITGA
Repérage réalisé le :	14/06/2019	Adresse laboratoire :	3 RUE ARMAND HERPIN LACROIX - CS 46537 35065 RENNES CEDEX
Accompagnateur :		Numéro d'accréditation :	1-5967
Par :	Frédéric RAUH	Organisme d'assurance professionnelle :	AXA France
N° certificat :	8053284	Adresse assurance :	313 Terrasses de l'Arche 92727 NANTERRE CEDEX
Date d'obtention :	12/06/2017	N° de contrat d'assurance :	10158549604
Organisme certificateur	60 avenue du Général de Gaulle - Immeuble le Guillaumet - 92046 PARIS LA DEFENSE	Date de validité :	31/12/2019

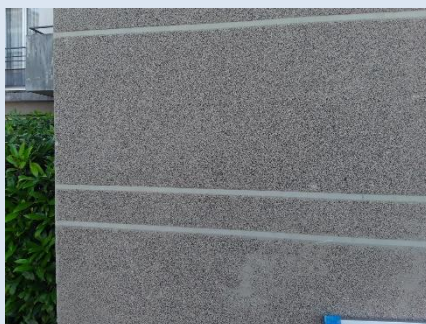
PRELEVEMENT : 257-Bat5P001			
NOM DU CLIENT	NUMERO DU DOSSIER		PIECE OU LOCAL
OPH77	257-Bat5 14/06/2019		Façade avant (Rez de chaussée)
ELEMENT	DESCRIPTIF DU LABORATOIRE	DATE DE PRELEVEMENT	NOM DE L'OPERATEUR
Enduit / Peinture béton	Enduit compact gris hétérogène	14/06/2019	RAUH Frédéric
LOCALISATION		RESULTAT	
Mur D		Amiante non détecté

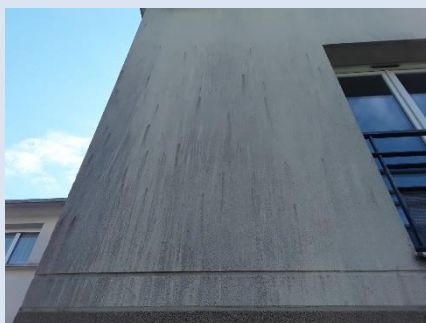
PRELEVEMENT : 257-Bat5P002			
NOM DU CLIENT	NUMERO DU DOSSIER		PIECE OU LOCAL
OPH77	257-Bat5 14/06/2019		Façade avant (Rez de chaussée)
ELEMENT	DESCRIPTIF DU LABORATOIRE	DATE DE PRELEVEMENT	NOM DE L'OPERATEUR
Enduit / Peinture béton	Enduit compact blanc avec poussières	14/06/2019	RAUH Frédéric
LOCALISATION		RESULTAT	
Mur B		Amiante non détecté

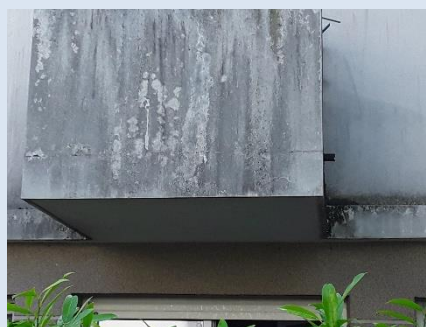
PRELEVEMENT : 257-Bat5P003			
NOM DU CLIENT	NUMERO DU DOSSIER		PIECE OU LOCAL
OPH77	257-Bat5 14/06/2019		Balcon (NC)
ELEMENT	DESCRIPTIF DU LABORATOIRE	DATE DE PRELEVEMENT	NOM DE L'OPERATEUR
Enduit / Peinture béton	Peinture	14/06/2019	RAUH Frédéric
LOCALISATION		RESULTAT	
Mur C		Fr1:Amiante non détecté

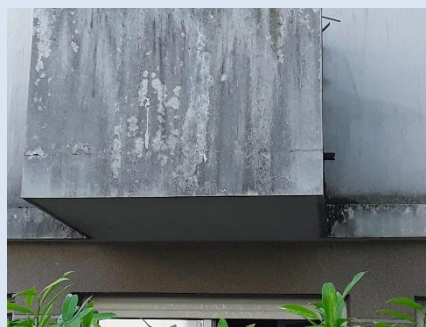
PRELEVEMENT : 257-Bat5P003			
NOM DU CLIENT	NUMERO DU DOSSIER		PIECE OU LOCAL
OPH77	257-Bat5 14/06/2019		Balcon (NC)
ELEMENT	DESCRIPTIF DU LABORATOIRE	DATE DE PRELEVEMENT	NOM DE L'OPERATEUR
Enduit / Peinture béton	Enduit compact gris hétérogène	14/06/2019	RAUH Frédéric
LOCALISATION		RESULTAT	
Mur C		Fr2:Amiante non détecté
