Rapport de mission de repérage des matériaux et produits contenant de l'amiante avant réalisation de travaux

Norme NF X 46-020 V .2017

12 Rue des fenaisons

257-Façade-Bat6
77700 Magny le hongre

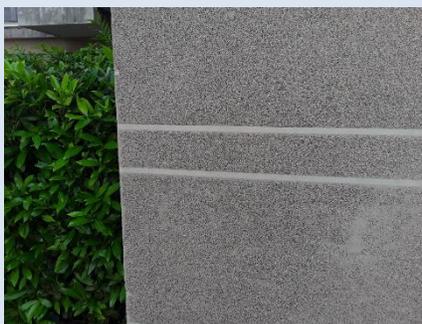
PRELEVEMENT : 257-Bat6P001			
NOM DU CLIENT	NUMERO DU DOSSIER		PIECE OU LOCAL
OPH77	257-Bat6 14/06/2019		Façade avant (Rez de chaussée)
ELEMENT	DESCRIPTIF DU LABORATOIRE	DATE DE PRELEVEMENT	NOM DE L'OPERATEUR
Enduit / Peinture béton	Enduit gris en faible quantité hétérogène non séparable + peinture non séparable + matériau gris en vrac	14/06/2019	RAUH Frédéric
LOCALISATION		RESULTAT	
Mur D		Amiante non détecté

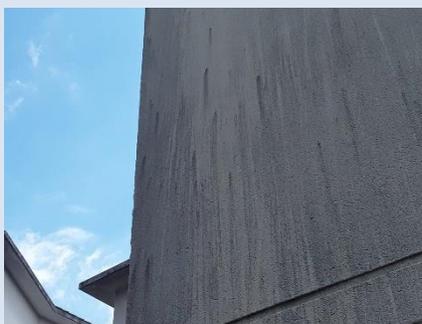
PRELEVEMENT : 257-Bat6P002			
NOM DU CLIENT	NUMERO DU DOSSIER		PIECE OU LOCAL
OPH77	257-Bat6 14/06/2019		Façade avant (Rez de chaussée)
ELEMENT	DESCRIPTIF DU LABORATOIRE	DATE DE PRELEVEMENT	NOM DE L'OPERATEUR
Enduit / Peinture béton	Peintures multiples non séparable + enduit plâtreux blanc en vrac avec poussières	14/06/2019	RAUH Frédéric
LOCALISATION		RESULTAT	
Mur B		Amiante non détecté

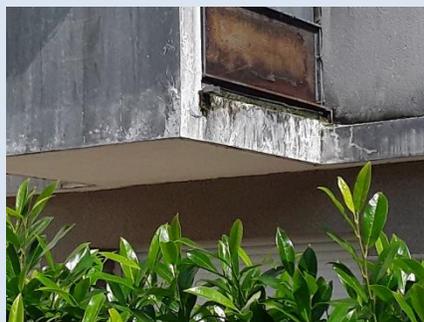
PRELEVEMENT : 257-Bat6P003			
NOM DU CLIENT	NUMERO DU DOSSIER	PIECE OU LOCAL	
OPH77	257-Bat6 14/06/2019	Balcon (NC)	
ELEMENT	DESCRIPTIF DU LABORATOIRE	DATE DE PRELEVEMENT	NOM DE L'OPERATEUR
Enduit / Peinture béton	Peinture non séparable + enduit gris en vrac	14/06/2019	RAUH Frédéric
LOCALISATION		RESULTAT	
Mur C		Amiante non détecté
