Pré-Rapport de mission de repérage des matériaux et produits contenant de l'amiante avant réalisation de travaux

8 RUE DES FENAISONS

MODULE 257LAD0002
77700 MAGNY LE HONGRE

RAPPORT N° :	257LAD0002	Laboratoire d'Analyses :	ITGA
Repérage réalisé le :	25/02/2019	Adresse laboratoire :	3 RUE ARMAND HERPIN LACROIX - CS 46537 35065 RENNES CEDEX
Accompagnateur :		Numéro d'accréditation :	1-5967
Par :	Mohamed HANNOU	Organisme d'assurance professionnelle :	AXA France
N° certificat :	CPDI4755	Adresse assurance :	313 Terrasses de l'Arche 92727 NANTERRE CEDEX
Date d'obtention :	08/02/2018	N° de contrat d'assurance :	10158549604
Organisme certificateur	I.Cert Parc EDONIA - Bâtiment G - Rue de la Terre Victoria - 35760 SAINT GREGOIRE	Date de validité :	31/12/2019

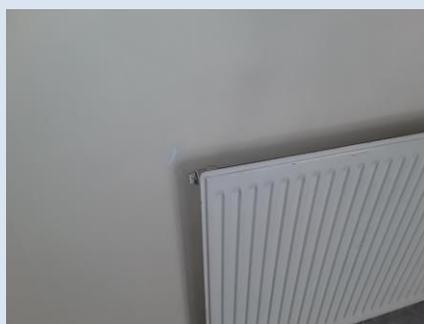
PRELEVEMENT : 257LAD0002P001			
NOM DU CLIENT	NUMERO DU DOSSIER		PIECE OU LOCAL
OPH77	257LAD0002 25/02/2019		Séjour (RC)
ELEMENT	DESCRIPTIF DU LABORATOIRE	DATE DE PRELEVEMENT	NOM DE L'OPERATEUR
Enduit béton	Enduit plâtreux blanc en vrac + peinture non séparable + matériau gris en faible quantité en vrac non séparable	25/02/2019	HANNOU Mohamed
LOCALISATION		RESULTAT	
Mur D		Amiante non détecté

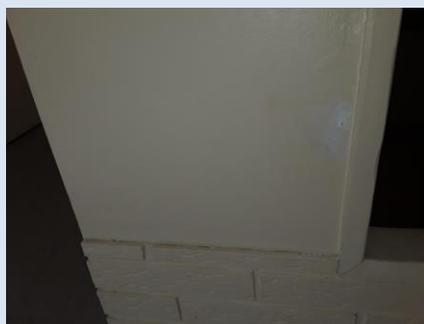
PRELEVEMENT : 257LAD0002P002			
NOM DU CLIENT	NUMERO DU DOSSIER		PIECE OU LOCAL
OPH77	257LAD0002 25/02/2019		Séjour (RC)
ELEMENT	DESCRIPTIF DU LABORATOIRE	DATE DE PRELEVEMENT	NOM DE L'OPERATEUR
Enduit / Calicot	Enduit plâtreux blanc en vrac + peinture non séparable + papier non séparable	25/02/2019	HANNOU Mohamed
LOCALISATION		RESULTAT	
Mur C		Amiante non détecté

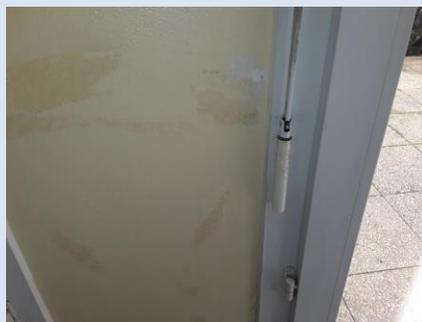
PRELEVEMENT : 257LAD0002P003			
NOM DU CLIENT	NUMERO DU DOSSIER	PIECE OU LOCAL	
OPH77	257LAD0002 25/02/2019	Séjour (RC)	
ELEMENT	DESCRIPTIF DU LABORATOIRE	DATE DE PRELEVEMENT	NOM DE L'OPERATEUR
Enduit / Calicot	Enduit plâtreux blanc en vrac + carton non séparable	25/02/2019	HANNOU Mohamed
LOCALISATION		RESULTAT	
Mur E		Fr1:Amiante non détecté

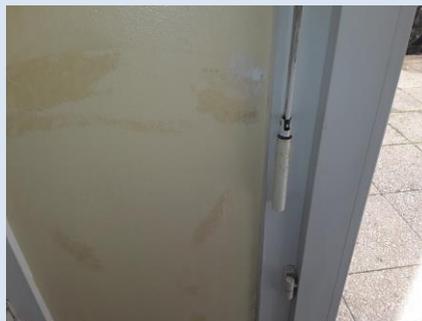
PRELEVEMENT : 257LAD0002P003			
NOM DU CLIENT	NUMERO DU DOSSIER	PIECE OU LOCAL	
OPH77	257LAD0002 25/02/2019	Séjour (RC)	
ELEMENT	DESCRIPTIF DU LABORATOIRE	DATE DE PRELEVEMENT	NOM DE L'OPERATEUR
Enduit / Calicot	Peinture	25/02/2019	HANNOU Mohamed
LOCALISATION		RESULTAT	
Mur E		Fr2:Amiante non détecté

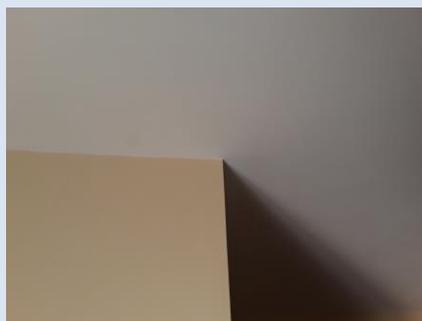
PRELEVEMENT : 257LAD0002P004			
NOM DU CLIENT	NUMERO DU DOSSIER		PIECE OU LOCAL
OPH77	257LAD0002 25/02/2019		Séjour (RC)
ELEMENT	DESCRIPTIF DU LABORATOIRE	DATE DE PRELEVEMENT	NOM DE L'OPERATEUR
Enduit béton	Enduit plâtreux blanc en vrac + peinture non séparable + matériau gris en faible quantité en vrac non séparable	25/02/2019	HANNOU Mohamed
LOCALISATION		RESULTAT	
Plafond		Amiante non détecté

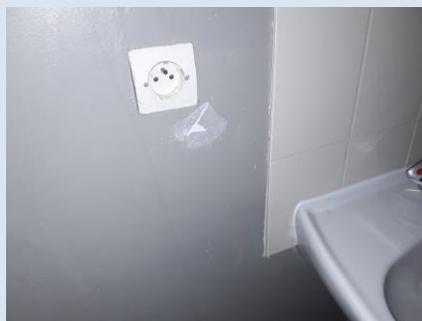
PRELEVEMENT : 257LAD0002P005			
NOM DU CLIENT	NUMERO DU DOSSIER		PIECE OU LOCAL
OPH77	257LAD0002 25/02/2019		Salle de bains (RC)
ELEMENT	DESCRIPTIF DU LABORATOIRE	DATE DE PRELEVEMENT	NOM DE L'OPERATEUR
Enduit béton	Enduit plâtreux blanc en faible quantité en vrac + peinture non séparable	25/02/2019	HANNOU Mohamed
LOCALISATION		RESULTAT	
Mur B		Amiante non détecté

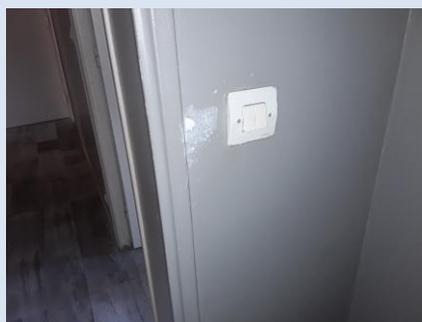
PRELEVEMENT : 257LAD0002P006			
NOM DU CLIENT	NUMERO DU DOSSIER	PIECE OU LOCAL	
OPH77	257LAD0002 25/02/2019	Salle de bains (RC)	
ELEMENT	DESCRIPTIF DU LABORATOIRE	DATE DE PRELEVEMENT	NOM DE L'OPERATEUR
Enduit	Enduit plâtreux blanc en vrac + carton non séparable + matériau plâtreux beige en vrac non séparable + peintures multiples en faible quantité non séparable	25/02/2019	HANNOU Mohamed
LOCALISATION		RESULTAT	
Mur D		Amiante non détecté

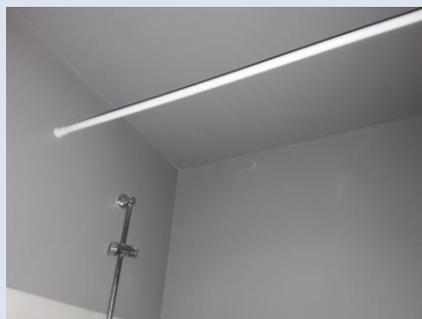
PRELEVEMENT : 257LAD0002P007			
NOM DU CLIENT	NUMERO DU DOSSIER	PIECE OU LOCAL	
OPH77	257LAD0002 25/02/2019	WC (RC)	
ELEMENT	DESCRIPTIF DU LABORATOIRE	DATE DE PRELEVEMENT	NOM DE L'OPERATEUR
Enduit béton	Enduit plâtreux blanc en faible quantité en vrac + peinture en faible quantité non séparable	25/02/2019	HANNOU Mohamed
LOCALISATION		RESULTAT	
Plafond		Amiante non détecté

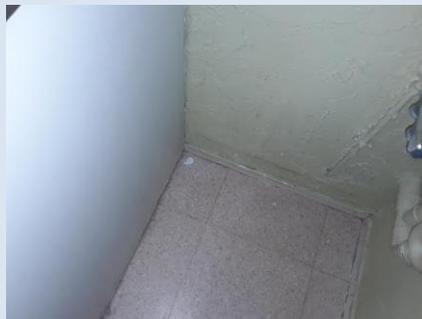
PRELEVEMENT : 257LAD0002P009			
NOM DU CLIENT	NUMERO DU DOSSIER		PIECE OU LOCAL
OPH77	257LAD0002 25/02/2019		WC (RC)
ELEMENT	DESCRIPTIF DU LABORATOIRE	DATE DE PRELEVEMENT	NOM DE L'OPERATEUR
Revêtement souple	Revêtement cassant gris	25/02/2019	HANNOU Mohamed
LOCALISATION		RESULTAT	
Sol		Fr1:Amiante non détecté

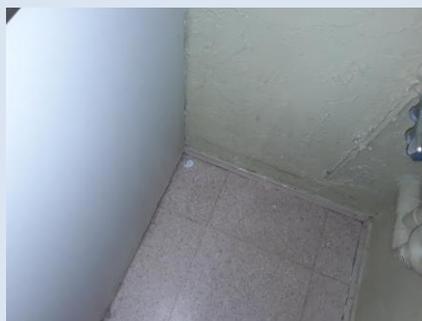
PRELEVEMENT : 257LAD0002P009			
NOM DU CLIENT	NUMERO DU DOSSIER		PIECE OU LOCAL
OPH77	257LAD0002 25/02/2019		WC (RC)
ELEMENT	DESCRIPTIF DU LABORATOIRE	DATE DE PRELEVEMENT	NOM DE L'OPERATEUR
Revêtement souple	Revêtement souple beige	25/02/2019	HANNOU Mohamed
LOCALISATION		RESULTAT	
Sol		Fr2:Amiante non détecté

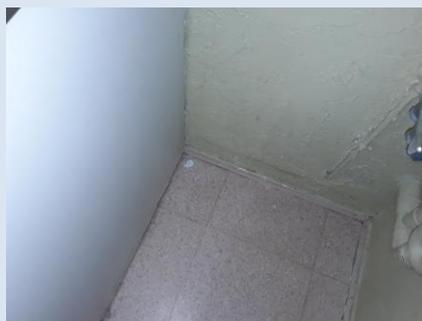
PRELEVEMENT : 257LAD0002P009			
NOM DU CLIENT	NUMERO DU DOSSIER	PIECE OU LOCAL	
OPH77	257LAD0002 25/02/2019	WC (RC)	
ELEMENT	DESCRIPTIF DU LABORATOIRE	DATE DE PRELEVEMENT	NOM DE L'OPERATEUR
Revêtement souple	Colle polymère incolore en faible quantité avec poussières non séparable + colle polymère jaune non séparable + peinture	25/02/2019	HANNOU Mohamed
LOCALISATION		RESULTAT	
Sol		Fr3:Amiante non détecté

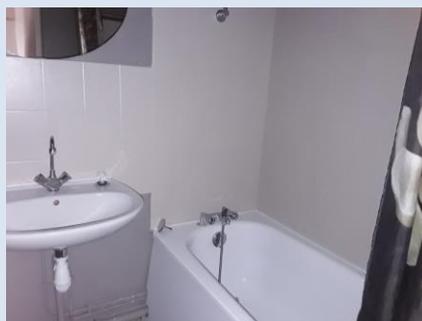
PIECE	ETAGE	ELEMENTS	REPERAGE	RESULTAT
Salle de bains	RC	Faïence 1	Murs	Refus

PRELEVEMENT : 257LAD0002P011			
NOM DU CLIENT	NUMERO DU DOSSIER		PIECE OU LOCAL
OPH77	257LAD0002 25/02/2019		Salle de bains (RC)
ELEMENT	DESCRIPTIF DU LABORATOIRE	DATE DE PRELEVEMENT	NOM DE L'OPERATEUR
Faïence 1		25/02/2019	HANNOU Mohamed
LOCALISATION		RESULTAT	
Murs		Refus

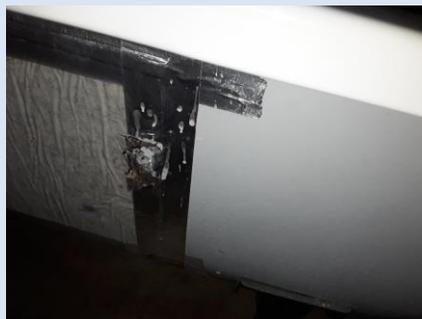
PRELEVEMENT : 257LAD0002P012			
NOM DU CLIENT	NUMERO DU DOSSIER		PIECE OU LOCAL
OPH77	257LAD0002 25/02/2019		Salle de bains (RC)
ELEMENT	DESCRIPTIF DU LABORATOIRE	DATE DE PRELEVEMENT	NOM DE L'OPERATEUR
Tampon bitumineux	Matériau fibreux multicolore avec poussières + colle polymère incolore avec couche d'aluminium non séparable	25/02/2019	HANNOU Mohamed
LOCALISATION		RESULTAT	
Sous baignoire		Amiante non détecté
