Rapport de mission de repérage des matériaux et produits contenant de l'amiante avant
réalisation de travaux

26 BV DES GENETS APPT 201

77600 BUSSY SAINT GEORGES

RAPPORT N° :	OPH77 258LAC0201	Date d'émission du rapport :	17/07/2017
Le repérage a été réalisé le :	30/06/2017	Accompagnateur :	
Par :	Tristan BRUNOT	Laboratoire d'Analyses :	ITGA
N° certificat de qualification :	CPDI 3541	Adresse laboratoire :	3 RUE ARMAND HERPIN LACROIX - CS 46537 35065 RENNES CEDEX
Date d'obtention :	06/08/2015	Numéro d'accréditation :	1-5967
Le présent rapport est établi par une personne dont les compétences sont certifiées par :	I.CERT Parc Edonia - Bâtiment G - Rue de la Terre Victoria - 35760 SAINT-GREGOIRE	Organisme d'assurance professionnelle :	ALLIANZ
		Adresse assurance :	Direction Opérations Entreprises 5C Esplanade Charles de Gaulle 33081 BORDEAUX CEDEX
		N° de contrat d'assurance :	55897385
		Date de validité :	31/12/2017

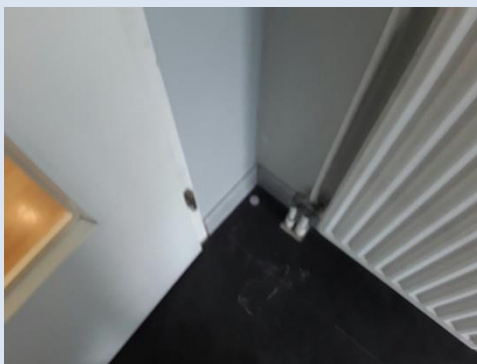
PRELEVEMENT : 258LAC0201P002		
NOM DU CLIENT	NUMERO DU DOSSIER	PIECE OU LOCAL
OPH77	258LAC0201 30/06/2017	Cuisine
MATERIAU	DATE DE PRELEVEMENT	NOM DE L'OPERATEUR
Revêtement cassant gris + colle polymère jaune non séparable + ragréage gris	30/06/2017	BRUNIoT Tristan
LOCALISATION	RESULTAT	
Sols	Amiante non détecté

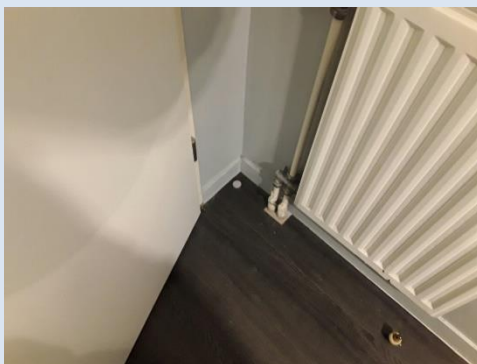
PRELEVEMENT : 258LAC0201P003		
NOM DU CLIENT	NUMERO DU DOSSIER	PIECE OU LOCAL
OPH77	258LAC0201 30/06/2017	Salle de bains
MATERIAU	DATE DE PRELEVEMENT	NOM DE L'OPERATEUR
Revêtement cassant beige avec couche souple	30/06/2017	BRUNIoT Tristan
LOCALISATION	RESULTAT	
Sols	Fr2:Amiante non détecté

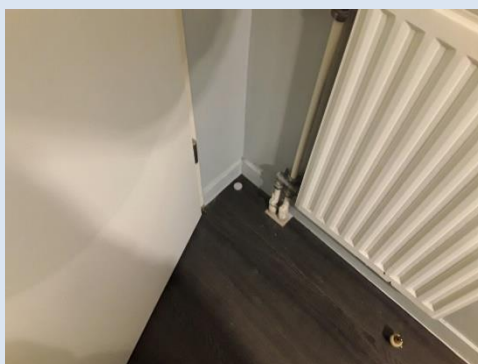
PRELEVEMENT : 258LAC0201P003		
NOM DU CLIENT	NUMERO DU DOSSIER	PIECE OU LOCAL
OPH77	258LAC0201 30/06/2017	Salle de bains
MATERIAU	DATE DE PRELEVEMENT	NOM DE L'OPERATEUR
Colle polymère jaune non séparable + ragréage gris + ragréage rose	30/06/2017	BRUNOT Tristan
LOCALISATION		RESULTAT
Sols		Fr1:Amiante non détecté

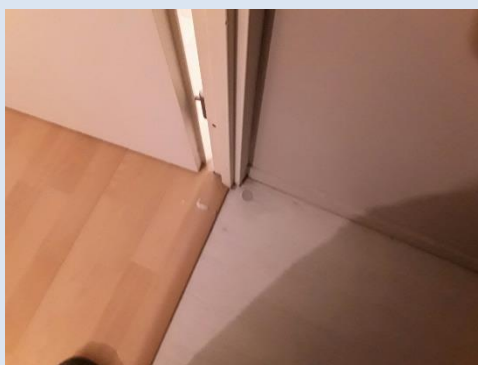
PRELEVEMENT : 258LAC0201P004		
NOM DU CLIENT	NUMERO DU DOSSIER	PIECE OU LOCAL
OPH77	258LAC0201 30/06/2017	WC
MATERIAU	DATE DE PRELEVEMENT	NOM DE L'OPERATEUR
Revêtement cassant beige + colle polymère jaune non séparable + ragréage rose + sous couche de ragréage grise non séparable	30/06/2017	BRUNOT Tristan
LOCALISATION		RESULTAT
Sols		Amiante non détecté

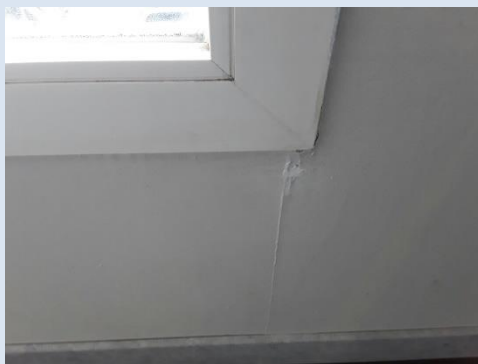
PRELEVEMENT : 258LAC0201P005		
NOM DU CLIENT	NUMERO DU DOSSIER	PIECE OU LOCAL
OPH77	258LAC0201 30/06/2017	Cuisine
MATERIAU	DATE DE PRELEVEMENT	NOM DE L'OPERATEUR
Enduit plâtreux blanc en vrac + peinture non séparable + papier non séparable	30/06/2017	BRUNIoT Tristan
LOCALISATION	RESULTAT	
Mur B	Amiante non détecté

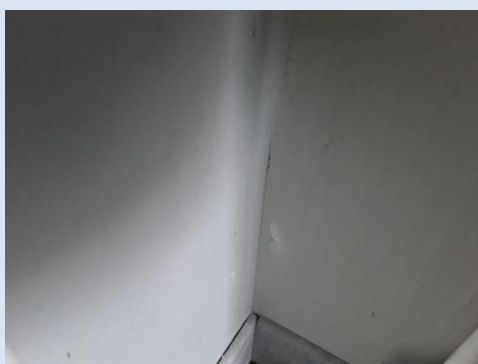
PRELEVEMENT : 258LAC0201P006		
NOM DU CLIENT	NUMERO DU DOSSIER	PIECE OU LOCAL
OPH77	258LAC0201 30/06/2017	Cuisine
MATERIAU	DATE DE PRELEVEMENT	NOM DE L'OPERATEUR
Enduit plâtreux blanc en vrac + peintures multiples non séparable + carton en faible quantité non séparable	30/06/2017	BRUNIoT Tristan
LOCALISATION	RESULTAT	
Mur A	Amiante non détecté

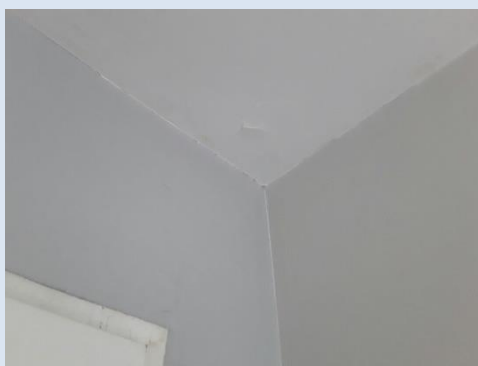
PRELEVEMENT : 258LAC0201P007		
NOM DU CLIENT	NUMERO DU DOSSIER	PIECE OU LOCAL
OPH77	258LAC0201 30/06/2017	Cuisine
MATERIAU	DATE DE PRELEVEMENT	NOM DE L'OPERATEUR
Enduit plâtreux blanc en vrac + peinture non séparable	30/06/2017	BRUNOT Tristan
LOCALISATION	RESULTAT	
Plafonds	Amiante non détecté

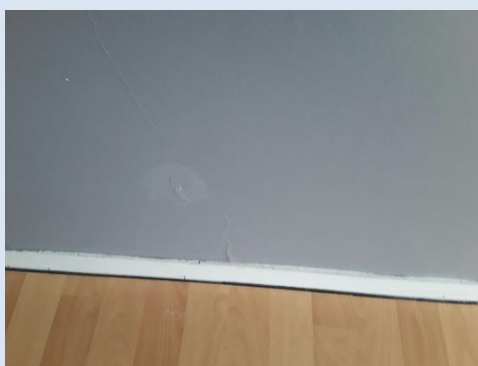
PRELEVEMENT : 258LAC0201P008		
NOM DU CLIENT	NUMERO DU DOSSIER	PIECE OU LOCAL
OPH77	258LAC0201 30/06/2017	Séjour
MATERIAU	DATE DE PRELEVEMENT	NOM DE L'OPERATEUR
Enduit gris en vrac + peinture non séparable + papier en faible quantité non séparable	30/06/2017	BRUNOT Tristan
LOCALISATION	RESULTAT	
Mur A	Amiante non détecté

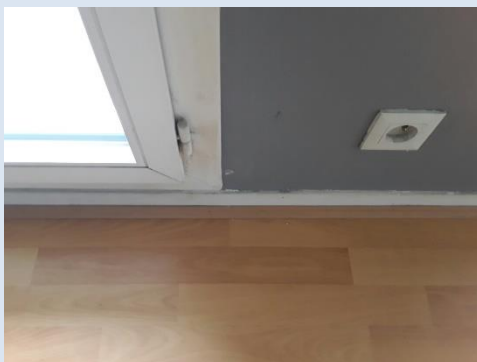
PRELEVEMENT : 258LAC0201P009		
NOM DU CLIENT	NUMERO DU DOSSIER	PIECE OU LOCAL
OPH77	258LAC0201 30/06/2017	Séjour
MATERIAU	DATE DE PRELEVEMENT	NOM DE L'OPERATEUR
Enduit plâtreux blanc en vrac + papier peint non séparable	30/06/2017	BRUNIoT Tristan
LOCALISATION	RESULTAT	
Mur B	Amiante non détecté

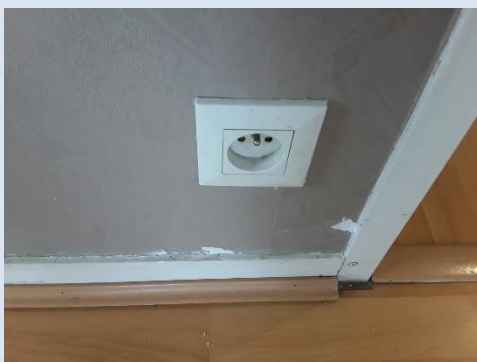
PRELEVEMENT : 258LAC0201P010		
NOM DU CLIENT	NUMERO DU DOSSIER	PIECE OU LOCAL
OPH77	258LAC0201 30/06/2017	Séjour
MATERIAU	DATE DE PRELEVEMENT	NOM DE L'OPERATEUR
Enduit plâtreux blanc en vrac + papier peint non séparable + carton non séparable	30/06/2017	BRUNIoT Tristan
LOCALISATION	RESULTAT	
Mur D	Amiante non détecté
