Rapport de mission de repérage des matériaux et produits contenant de l'amiante avant
réalisation de travaux

26 BV DES GENETS APPT 201

77600 BUSSY SAINT GEORGES

RAPPORT N° :	OPH77 258LAC0201	Date d'émission du rapport :	17/07/2017
Le repérage a été réalisé le :	30/06/2017	Accompagnateur :	
Par :	Tristan BRUNOT	Laboratoire d'Analyses :	ITGA
N° certificat de qualification :	CPDI 3541	Adresse laboratoire :	3 RUE ARMAND HERPIN LACROIX - CS 46537 35065 RENNES CEDEX
Date d'obtention :	06/08/2015	Numéro d'accréditation :	1-5967
Le présent rapport est établi par une personne dont les compétences sont certifiées par :	I.CERT Parc Edonia - Bâtiment G - Rue de la Terre Victoria - 35760 SAINT-GREGOIRE	Organisme d'assurance professionnelle :	ALLIANZ
		Adresse assurance :	Direction Opérations Entreprises 5C Esplanade Charles de Gaulle 33081 BORDEAUX CEDEX
		N° de contrat d'assurance :	55897385
		Date de validité :	31/12/2017

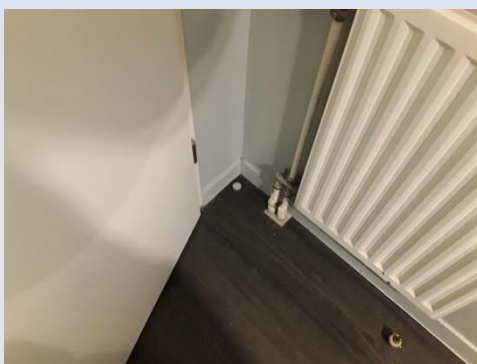
PRELEVEMENT : 258LAC0201P003		
NOM DU CLIENT	NUMERO DU DOSSIER	PIECE OU LOCAL
OPH77	258LAC0201 30/06/2017	Salle de bains
MATERIAU	DATE DE PRELEVEMENT	NOM DE L'OPERATEUR
Colle polymère jaune non séparable + ragréage gris + ragréage rose	30/06/2017	BRUNOT Tristan
LOCALISATION		RESULTAT
Sols		Fr1:Amiante non détecté

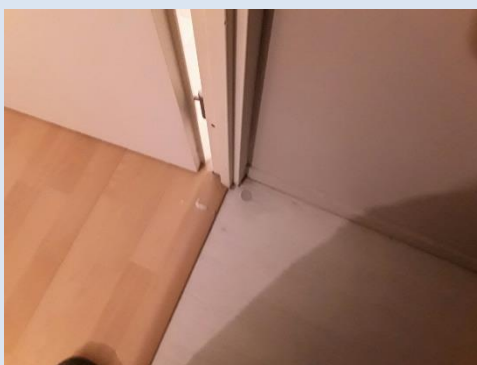
PRELEVEMENT : 258LAC0201P004		
NOM DU CLIENT	NUMERO DU DOSSIER	PIECE OU LOCAL
OPH77	258LAC0201 30/06/2017	WC
MATERIAU	DATE DE PRELEVEMENT	NOM DE L'OPERATEUR
Revêtement cassant beige + colle polymère jaune non séparable + ragréage rose + sous couche de ragréage grise non séparable	30/06/2017	BRUNOT Tristan
LOCALISATION		RESULTAT
Sols		Amiante non détecté

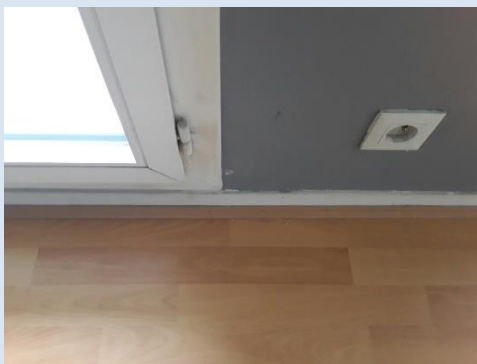
PRELEVEMENT : 258LAC0201P009		
NOM DU CLIENT	NUMERO DU DOSSIER	PIECE OU LOCAL
OPH77	258LAC0201 30/06/2017	Séjour
MATERIAU	DATE DE PRELEVEMENT	NOM DE L'OPERATEUR
Enduit plâtreux blanc en vrac + papier peint non séparable	30/06/2017	BRUNIoT Tristan
LOCALISATION	RESULTAT	
Mur B	Amiante non détecté

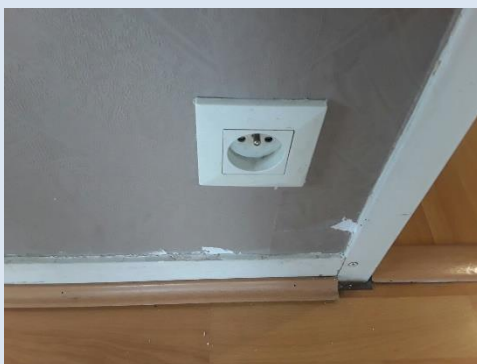
PRELEVEMENT : 258LAC0201P010		
NOM DU CLIENT	NUMERO DU DOSSIER	PIECE OU LOCAL
OPH77	258LAC0201 30/06/2017	Séjour
MATERIAU	DATE DE PRELEVEMENT	NOM DE L'OPERATEUR
Enduit plâtreux blanc en vrac + papier peint non séparable + carton non séparable	30/06/2017	BRUNIoT Tristan
LOCALISATION	RESULTAT	
Mur D	Amiante non détecté
