RAPPORT DE REPERAGE DES MATERIAUX ET PRODUITS DE LA LISTE A A INTEGRER AU DOSSIER AMIANTE - PARTIES PRIVATIVES

PROGRAMME 25LAS0102

221 RUE DU LT MOISANT - APT 2

77190 DAMMARIÉ LES LYS

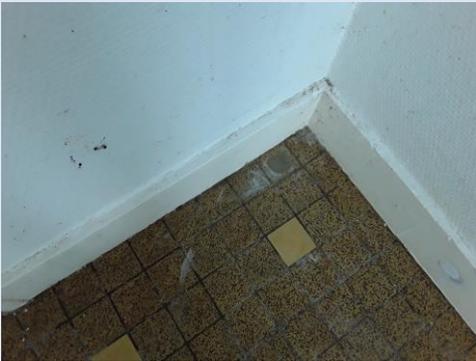
PRELEVEMENT : 25LAS0102P002		
NOM DU CLIENT	NUMERO DU DOSSIER	PIECE OU LOCAL
OPH77	25LAS0102 03/08/2017	Cuisine
MATERIAU	DATE DE PRELEVEMENT	NOM DE L'OPERATEUR
Colle grise non séparable + matériau gris en vrac hétérogène + carrelage	03/08/2017	CATE Laurent
LOCALISATION		RESULTAT
Sol		Amiante non détecté
EMPLACEMENT

Commande	25LAS0102
Dossier client	25LAS0102 - 221 RUE DU LT MOISANT - APT 2 77190 DAMMARIE LES LYS
Echantillon	25LAS0102P002 / LOGEMENTS COLLECTIFS - Sols - Ensemble des pièces - Revêtement de sols / Cuisine Sol Carrelage
Description ITGA	Colle grise / Matériau gris en vrac hétérogène / Carrelage

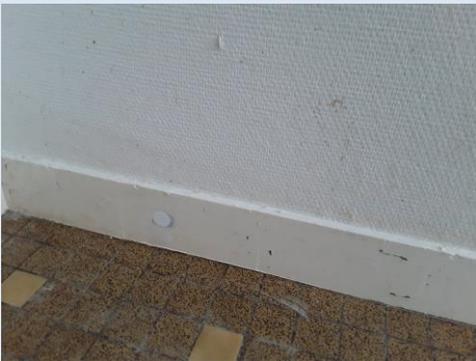
PRELEVEMENT : 25LAS0102P003		
NOM DU CLIENT	NUMERO DU DOSSIER	PIECE OU LOCAL
OPH77	25LAS0102 03/08/2017	Cuisine
MATERIAU	DATE DE PRELEVEMENT	NOM DE L'OPERATEUR
Colle grise + peinture non séparable + matériau gris en faible quantité en vrac hétérogène non séparable + carrelage	03/08/2017	CATE Laurent
LOCALISATION		RESULTAT
Mur A		Amiante non détecté
EMPLACEMENT

Commande	25LAS0102
Dossier client	25LAS0102 - 221 RUE DU LT MOISANT - APT 2 77190 DAMMARIE LES LYS
Echantillon	25LAS0102P003 / LOGEMENTS COLLECTIFS - Murs - Ensemble des pièces - Plinthes / Cuisine Mur A Plinthes
Description ITGA	Colle grise / Peinture / Matériau gris en faible quantité en vrac hétérogène / Carrelage

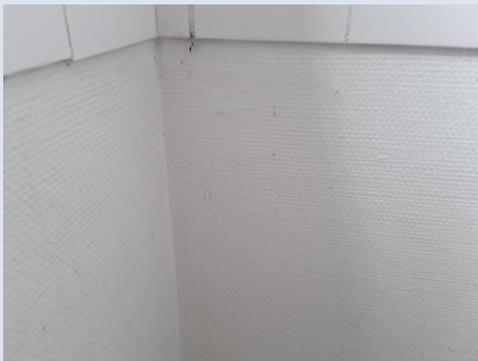
PRELEVEMENT : 25LAS0102P004		
NOM DU CLIENT	NUMERO DU DOSSIER	PIECE OU LOCAL
OPH77	25LAS0102 03/08/2017	Cuisine
MATERIAU	DATE DE PRELEVEMENT	NOM DE L'OPERATEUR
Colle beige en vrac + joint cassant blanc en vrac non séparable + carrelage	03/08/2017	CATE Laurent
LOCALISATION		RESULTAT
Mur C		Amiante non détecté
EMPLACEMENT

Commande	25LAS0102
Dossier client	25LAS0102 - 221 RUE DU LT MOISANT - APT 2 77190 DAMMARIE LES LYS
Echantillon	25LAS0102P004 / LOGEMENTS COLLECTIFS - Murs - Ensemble des pièces - Faïence / Cuisine Mur C Faïence
Description ITGA	Colle beige en vrac / Joint cassant blanc en vrac / Carrelage

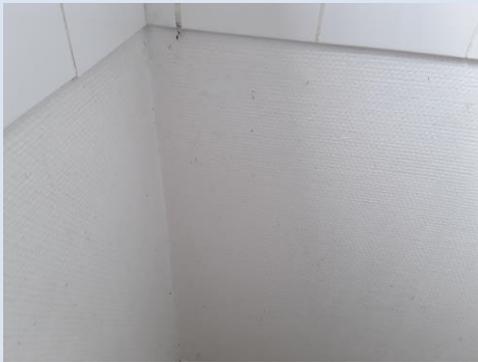
PRELEVEMENT : 25LAS0102P005		
NOM DU CLIENT	NUMERO DU DOSSIER	PIECE OU LOCAL
OPH77	25LAS0102 03/08/2017	Cuisine
MATERIAU	DATE DE PRELEVEMENT	NOM DE L'OPERATEUR
Enduit plâtreux blanc en vrac + peintures multiples non séparable + toile fibreuse blanche non séparable	03/08/2017	CATE Laurent
LOCALISATION		RESULTAT
Mur C		Amiante non détecté
EMPLACEMENT

Commande	25LAS0102
Dossier client	25LAS0102 - 221 RUE DU LT MOISANT - APT 2 77190 DAMMARIE LES LYS
Echantillon	25LAS0102P005 / LOGEMENTS COLLECTIFS - Murs et Plafonds - Ensemble des pièces humides - Enduit Peinture / Cuisine Mur C Enduit béton
Description ITGA	Enduit plâtreux blanc en vrac / Peintures multiples / Toile fibreuse blanche

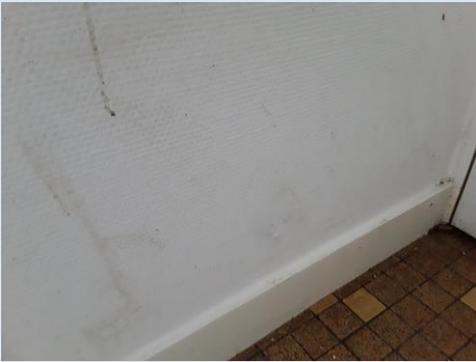
PRELEVEMENT : 25LAS0102P006		
NOM DU CLIENT	NUMERO DU DOSSIER	PIECE OU LOCAL
OPH77	25LAS0102 03/08/2017	Cuisine
MATERIAU	DATE DE PRELEVEMENT	NOM DE L'OPERATEUR
Enduit plâtreux blanc en vrac + peintures multiples non séparable + toile fibreuse blanche non séparable + carton non séparable	03/08/2017	CATE Laurent
LOCALISATION	RESULTAT	
Mur D	Amiante non détecté	
EMPLACEMENT

Commande	25LAS0102
Dossier client	25LAS0102 - 221 RUE DU LT MOISANT - APT 2 77190 DAMMARIÉ LES LYS
Echantillon	25LAS0102P006 / LOGEMENTS COLLECTIFS - Murs et Plafonds - Ensemble des pièces humides - Enduit Peinture / Cuisine Mur D Enduit Peinture plaque de plâtre
Description ITGA	Enduit plâtreux blanc en vrac / Peintures multiples / Toile fibreuse blanche / Carton

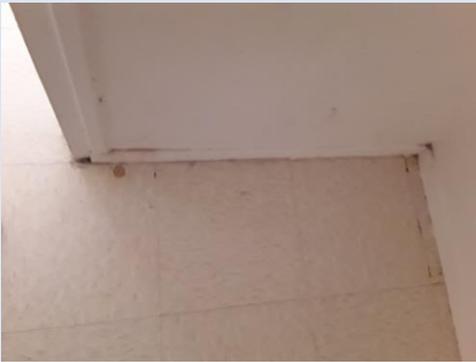
PRELEVEMENT : 25LAS0102P007		
NOM DU CLIENT	NUMERO DU DOSSIER	PIECE OU LOCAL
OPH77	25LAS0102 03/08/2017	Rangement 1
MATERIAU	DATE DE PRELEVEMENT	NOM DE L'OPERATEUR
Colle polymère jaune non séparable + colle bitumineuse noire non séparable + ragréage gris non séparable	03/08/2017	CATE Laurent
LOCALISATION	RESULTAT	
Sol	Fr2:Amiante détecté (Chrysotile)	
EMPLACEMENT

Commande	25LAS0102
Dossier client	25LAS0102 - 221 RUE DU LT MOISANT - APT 2 77190 DAMMARIE LES LYS
Echantillon	25LAS0102P007 / LOGEMENTS COLLECTIFS - Sols - Ensemble des pièces - Revêtement de sols / Rangement 1 Sol Dalle de sol
Description ITGA	Revêtement souple beige / Colle polymère jaune / Colle bitumineuse noire / Ragréage gris / Matériau compact gris hétérogène

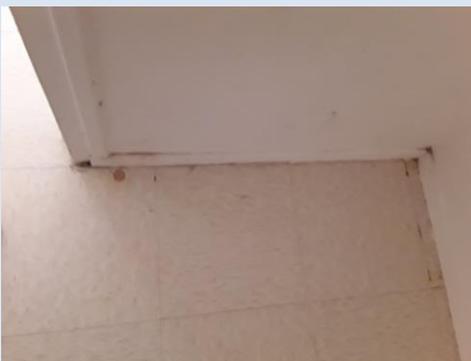
PRELEVEMENT : 25LAS0102P007		
NOM DU CLIENT	NUMERO DU DOSSIER	PIECE OU LOCAL
OPH77	25LAS0102 03/08/2017	Rangement 1
MATERIAU	DATE DE PRELEVEMENT	NOM DE L'OPERATEUR
Revêtement souple beige + matériau compact gris hétérogène	03/08/2017	CATE Laurent
LOCALISATION		RESULTAT
Sol		Fr1:Amiante non détecté

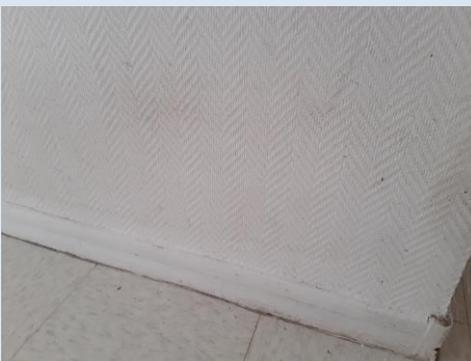
PIECE	ETAGE	ELEMENTS PRELEVES	REPERA GE	N° Echantillon	METHODE	ETAT	RESULTAT
Séjour		Enduit plâtreux blanc en vrac + peinture non séparable	Mur D	25LAS0102P00 8	RESULTAT ANALYSE	BON ETAT	Amiante détecté (Chrysotile)
Rangement 1		Colle polymère jaune non séparable + colle bitumineuse noire non séparable + ragréage gris non séparable	Sol	25LAS0102P00 7	RESULTAT ANALYSE	BON ETAT	Fr2:Amiante détecté (Chrysotile)
Entrée		Enduit plâtreux blanc en vrac + peinture non séparable	Mur A	25LAS0102P00 8	ZSO	BON ETAT	Amiante détecté (Chrysotile)
Entrée		Enduit plâtreux blanc en vrac + peinture non séparable	Mur B	25LAS0102P00 8	ZSO	BON ETAT	Amiante détecté (Chrysotile)
Entrée		Enduit plâtreux blanc en vrac + peinture non séparable	Mur C	25LAS0102P00 8	ZSO	BON ETAT	Amiante détecté (Chrysotile)
Chambre 2		Enduit plâtreux blanc en vrac + peinture non séparable	Mur A	25LAS0102P00 8	ZSO	BON ETAT	Amiante détecté (Chrysotile)

PRELEVEMENT : 25LAS0102P008		
NOM DU CLIENT	NUMERO DU DOSSIER	PIECE OU LOCAL
OPH77	25LAS0102 03/08/2017	Séjour
MATERIAU	DATE DE PRELEVEMENT	NOM DE L'OPERATEUR
Enduit plâtreux blanc en vrac + peinture non séparable	03/08/2017	CATE Laurent
LOCALISATION		RESULTAT
Mur D		Amiante détecté (Chrysotile)

Commande	25LAS0102
Dossier client	25LAS0102 - 221 RUE DU LT MOISANT - APT 2 77190 DAMMARIÉ LES LYS
Echantillon	25LAS0102P008 / LOGEMENTS COLLECTIFS - Murs et Plafonds - Ensemble des pièces humides - Enduit Peinture / Séjour Mur D Enduit béton
Description ITGA	Enduit plâtreux blanc en vrac / Peinture

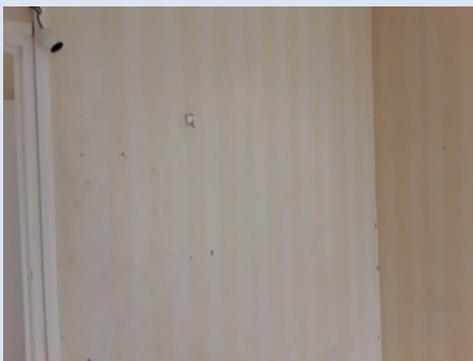
PRELEVEMENT : 25LAS0102P010		
NOM DU CLIENT	NUMERO DU DOSSIER	PIECE OU LOCAL
OPH77	25LAS0102 03/08/2017	Séjour
MATERIAU	DATE DE PRELEVEMENT	NOM DE L'OPERATEUR
Enduit plâtreux blanc en vrac non séparable + peinture non séparable	03/08/2017	CATE Laurent
LOCALISATION		RESULTAT
Plafond		Amiante non détecté

Commande	25LAS0102
Dossier client	25LAS0102 - 221 RUE DU LT MOISANT - APT 2 77190 DAMMARIE LES LYS
Echantillon	25LAS0102P010 / LOGEMENTS COLLECTIFS - Murs et Plafonds - Ensemble des pièces humides - Enduit Peinture / Séjour Plafond Enduit
Description ITGA	Enduit plâtreux blanc en vrac / Peinture

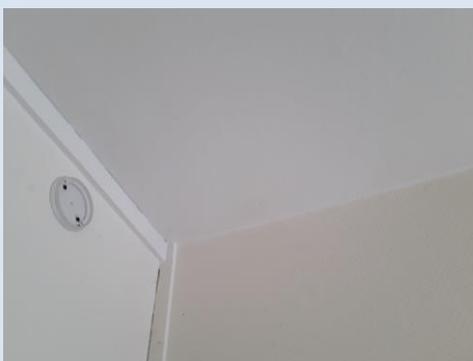
PRELEVEMENT : 25LAS0102P010		
NOM DU CLIENT	NUMERO DU DOSSIER	PIECE OU LOCAL
OPH77	25LAS0102 03/08/2017	Séjour
MATERIAU	DATE DE PRELEVEMENT	NOM DE L'OPERATEUR
Enduit plâtreux blanc en vrac non séparable + peinture non séparable	03/08/2017	CATE Laurent
LOCALISATION		RESULTAT
Plafond		Amiante non détecté

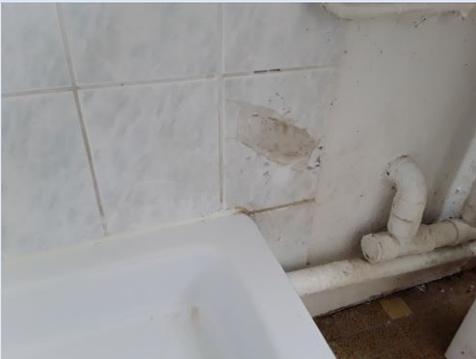
PRELEVEMENT : 25LAS0102P011		
NOM DU CLIENT	NUMERO DU DOSSIER	PIECE OU LOCAL
OPH77	25LAS0102 03/08/2017	Salle de bains
MATERIAU	DATE DE PRELEVEMENT	NOM DE L'OPERATEUR
Colle beige + peintures multiples non séparable + carrelage	03/08/2017	CATE Laurent
LOCALISATION		RESULTAT
Mur C		Amiante non détecté
EMPLACEMENT

Commande	25LAS0102
Dossier client	25LAS0102 - 221 RUE DU LT MOISANT - APT 2 77190 DAMMARIE LES LYS
Echantillon	25LAS0102P011 / LOGEMENTS COLLECTIFS - Murs - Ensemble des pièces - Faïence / Salle de bains Mur C Faïence
Description ITGA	Colle beige / Peintures multiples / Carrelage

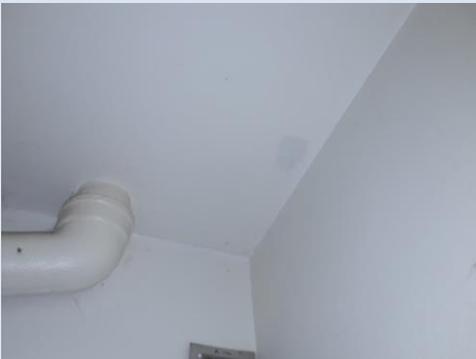
PRELEVEMENT : 25LAS0102P012		
NOM DU CLIENT	NUMERO DU DOSSIER	PIECE OU LOCAL
OPH77	25LAS0102 03/08/2017	WC
MATERIAU	DATE DE PRELEVEMENT	NOM DE L'OPERATEUR
Enduit plâtreux blanc en vrac non séparable + peintures multiples non séparable	03/08/2017	CATE Laurent
LOCALISATION		RESULTAT
Plafond		Amiante non détecté
EMPLACEMENT

Commande	25LAS0102
Dossier client	25LAS0102 - 221 RUE DU LT MOISANT - APT 2 77190 DAMMARIE LES LYS
Echantillon	25LAS0102P012 / LOGEMENTS COLLECTIFS - Murs et Plafonds - Ensemble des pièces humides - Enduit Peinture / WC Plafond Enduit béton
Description ITGA	Enduit plâtreux blanc en vrac / Peintures multiples
