Rapport de mission de repérage des matériaux et produits contenant de l'amiante avant réalisation de travaux

146 RUE DU MOULIN

MODULE 25LAE0301
77190 DAMMARIE LES LYS

RAPPORT N° :	25LAE0301	Laboratoire d'Analyses :	ITGA
Repérage réalisé le :	12/02/2019	Adresse laboratoire :	3 RUE ARMAND HERPIN LACROIX - CS 46537 35065 RENNES CEDEX
Accompagnateur :		Numéro d'accréditation :	1-5967
Par :	Mickaël JULIEN	Organisme d'assurance professionnelle :	AXA France
N° certificat :	CPDI 4129	Adresse assurance :	313 Terrasses de l'Arche 92727 NANTERRE CEDEX
Date d'obtention :	01/01/2017	N° de contrat d'assurance :	10158549604
Organisme certificateur	I.CERT Parc Edonia - Bâtiment G - Rue de la Terre Victoria - 35760 SAINT-GREGOIRE	Date de validité :	31/12/2019

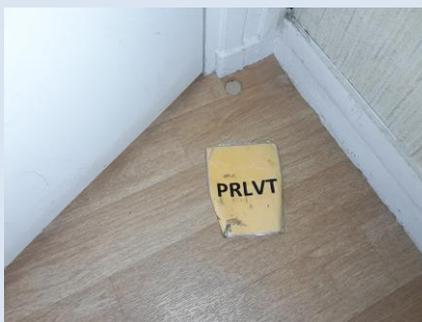
PRELEVEMENT : 25LAE0301P001			
NOM DU CLIENT	NUMERO DU DOSSIER	PIECE OU LOCAL	
OPH77	25LAE0301 12/02/2019	Chambre (RC)	
ELEMENT	DESCRIPTIF DU LABORATOIRE	DATE DE PRELEVEMENT	NOM DE L'OPERATEUR
Revêtement souple	Revêtement souple marron	12/02/2019	JULIEN Mickaël
LOCALISATION		RESULTAT	
Sol		Fr1:Amiante non détecté

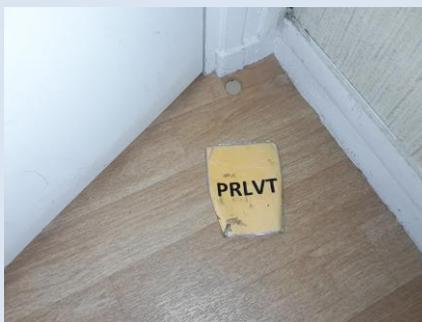
PIECE	ETAGE	ELEMENTS	DESCRIPTIF LABORATOIRE	Echantillon	REPERAGE	ETAT	RESULTAT	METHODE
Chambre	RC	Revêtement souple	Colle polymère jaune non séparable + dalle dure cassante noire	25LAE0301P001	Sol	DEGRADATION PARTIELLE	Fr2:Amiante détecté (Chrysotile)	ZPSO
Chambre	RC	Revêtement souple	Colle bitumineuse noire + ragréage gris non séparable	25LAE0301P001	Sol	DEGRADATION PARTIELLE	Fr3:Amiante détecté (Chrysotile)	ZPSO

PRELEVEMENT : 25LAE0301P001			
NOM DU CLIENT	NUMERO DU DOSSIER	PIECE OU LOCAL	
OPH77	25LAE0301 12/02/2019	Chambre (RC)	
ELEMENT	DESCRIPTIF DU LABORATOIRE	DATE DE PRELEVEMENT	NOM DE L'OPERATEUR
Revêtement souple	Colle polymère jaune non séparable + dalle dure cassante noire	12/02/2019	JULIEN Mickaël
LOCALISATION		RESULTAT	
Sol		Fr2:Amiante détecté (Chrysotile)

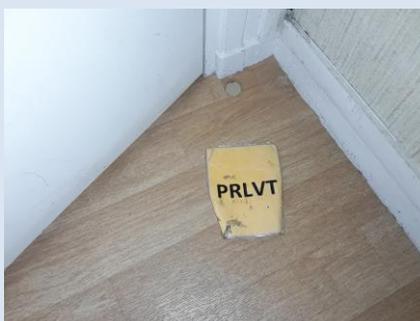
PIECE	ETAGE	ELEMENTS	DESCRIPTIF LABORATOIRE	REPERAGE	Echantillon	METHODE	ETAT	RESULTAT
Chambre	RC	Revêtement souple	Colle polymère jaune non séparable + dalle dure cassante noire	Sol	25LAE0301P00 1	RESULTAT ANALYSE	DEGRADATION PARTIELLE	Fr2:Amiante détecté (Chrysotile)
Chambre	RC	Revêtement souple	Colle bitumineuse noire + ragréage gris non séparable	Sol	25LAE0301P00 1	RESULTAT ANALYSE	DEGRADATION PARTIELLE	Fr3:Amiante détecté (Chrysotile)
Chambre	RC	Revêtement souple	Colle polymère jaune non séparable + dalle dure cassante noire	Sol	25LAE0301P00 1	ZPSO	DEGRADATION PARTIELLE	Fr2:Amiante détecté (Chrysotile)
Chambre	RC	Revêtement souple	Colle bitumineuse noire + ragréage gris non séparable	Sol	25LAE0301P00 1	ZPSO	DEGRADATION PARTIELLE	Fr3:Amiante détecté (Chrysotile)

PRELEVEMENT : 25LAE0301P001			
NOM DU CLIENT	NUMERO DU DOSSIER	PIECE OU LOCAL	
OPH77	25LAE0301 12/02/2019	Chambre (RC)	
ELEMENT	DESCRIPTIF DU LABORATOIRE	DATE DE PRELEVEMENT	NOM DE L'OPERATEUR
Revêtement souple	Colle bitumineuse noire + ragréage gris non séparable	12/02/2019	JULIEN Mickaël
LOCALISATION		RESULTAT	
Sol		Fr3:Amiante détecté (Chrysotile)

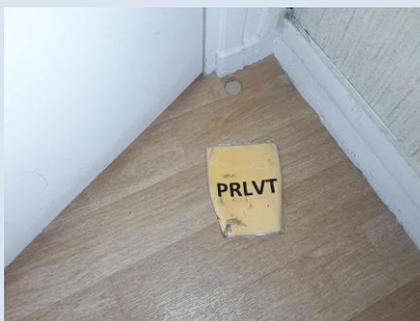
PRELEVEMENT : 25LAE0301P001			
NOM DU CLIENT	NUMERO DU DOSSIER	PIECE OU LOCAL	
OPH77	25LAE0301 12/02/2019	Chambre (RC)	
ELEMENT	DESCRIPTIF DU LABORATOIRE	DATE DE PRELEVEMENT	NOM DE L'OPERATEUR
Revêtement souple	Matériau compact gris hétérogène	12/02/2019	JULIEN Mickaël
LOCALISATION		RESULTAT	
Sol		Fr4:Amiante non détecté

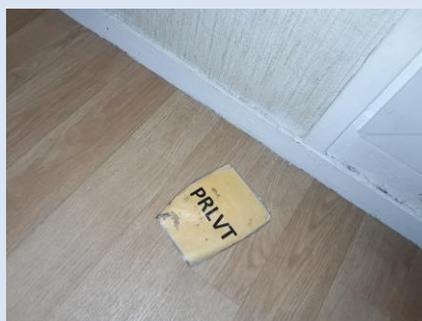
PRELEVEMENT : 25LAE0301P002			
NOM DU CLIENT	NUMERO DU DOSSIER	PIECE OU LOCAL	
OPH77	25LAE0301 12/02/2019	Chambre (RC)	
ELEMENT	DESCRIPTIF DU LABORATOIRE	DATE DE PRELEVEMENT	NOM DE L'OPERATEUR
Enduit béton	Enduit gris en faible quantité non séparable + peinture	12/02/2019	JULIEN Mickaël
LOCALISATION		RESULTAT	
Mur C		Amiante non détecté

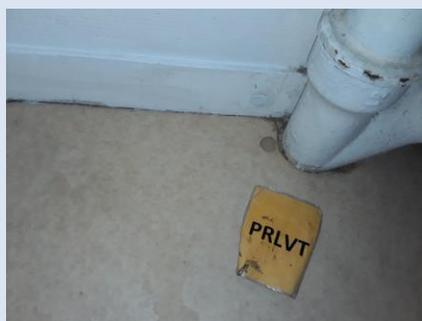
PRELEVEMENT : 25LAE0301P004			
NOM DU CLIENT	NUMERO DU DOSSIER	PIECE OU LOCAL	
OPH77	25LAE0301 12/02/2019	Salle de bains et WC (RC)	
ELEMENT	DESCRIPTIF DU LABORATOIRE	DATE DE PRELEVEMENT	NOM DE L'OPERATEUR
Colle plinthe	Colle grise + matériau gris hétérogène non séparable	12/02/2019	JULIEN Mickaël
LOCALISATION		RESULTAT	
Mur C		Fr1:Amiante non détecté

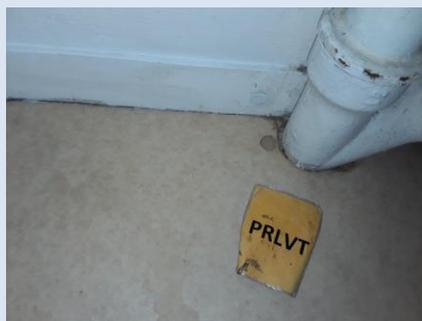
PRELEVEMENT : 25LAE0301P004			
NOM DU CLIENT	NUMERO DU DOSSIER	PIECE OU LOCAL	
OPH77	25LAE0301 12/02/2019	Salle de bains et WC (RC)	
ELEMENT	DESCRIPTIF DU LABORATOIRE	DATE DE PRELEVEMENT	NOM DE L'OPERATEUR
Colle plinthe	Peinture	12/02/2019	JULIEN Mickaël
LOCALISATION		RESULTAT	
Mur C		Fr2:Amiante non détecté

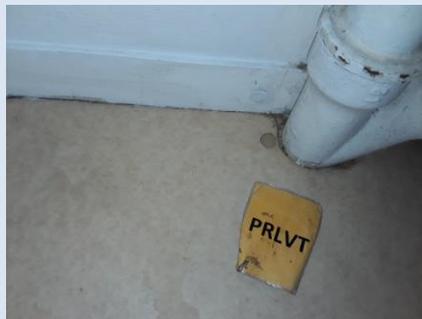
PRELEVEMENT : 25LAE0301P004			
NOM DU CLIENT	NUMERO DU DOSSIER	PIECE OU LOCAL	
OPH77	25LAE0301 12/02/2019	Salle de bains et WC (RC)	
ELEMENT	DESCRIPTIF DU LABORATOIRE	DATE DE PRELEVEMENT	NOM DE L'OPERATEUR
Colle plinthe	Carrelage	12/02/2019	JULIEN Mickaël
LOCALISATION		RESULTAT	
Mur C		Fr3:Amiante non détecté

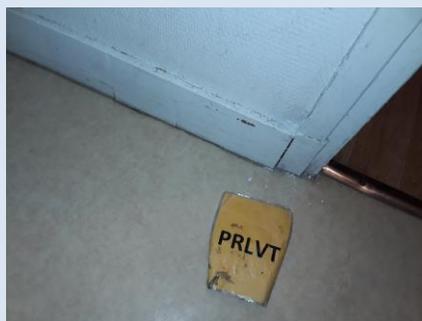
PRELEVEMENT : 25LAE0301P005			
NOM DU CLIENT	NUMERO DU DOSSIER	PIECE OU LOCAL	
OPH77	25LAE0301 12/02/2019	Salle de bains et WC (RC)	
ELEMENT	DESCRIPTIF DU LABORATOIRE	DATE DE PRELEVEMENT	NOM DE L'OPERATEUR
Enduit plaque de plâtre	Enduit plâtreux blanc	12/02/2019	JULIEN Mickaël
LOCALISATION		RESULTAT	
Mur H		Fr1:Amiante non détecté

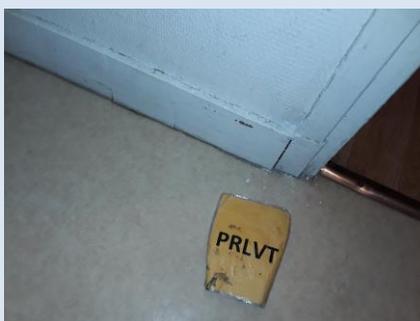
PRELEVEMENT : 25LAE0301P005

NOM DU CLIENT	NUMERO DU DOSSIER	PIECE OU LOCAL	
OPH77	25LAE0301 12/02/2019	Salle de bains et WC (RC)	
ELEMENT	DESCRIPTIF DU LABORATOIRE	DATE DE PRELEVEMENT	NOM DE L'OPERATEUR
Enduit plaque de plâtre	Peintures multiples + toile fibreuse blanche non séparable	12/02/2019	JULIEN Mickaël
LOCALISATION		RESULTAT	
Mur H		Fr2:Amiante non détecté

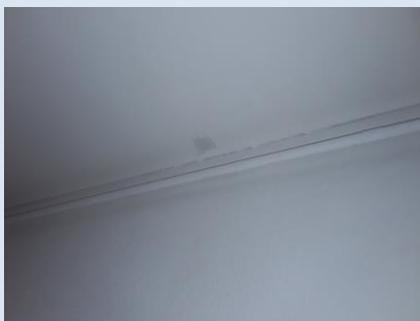
PRELEVEMENT : 25LAE0301P006

NOM DU CLIENT	NUMERO DU DOSSIER	PIECE OU LOCAL	
OPH77	25LAE0301 12/02/2019	Cuisine (RC)	
ELEMENT	DESCRIPTIF DU LABORATOIRE	DATE DE PRELEVEMENT	NOM DE L'OPERATEUR
Enduit béton	Enduit plâtreux blanc en faible quantité en vrac non séparable + peintures multiples non séparable	12/02/2019	JULIEN Mickaël
LOCALISATION		RESULTAT	
Plafond		Amiante non détecté

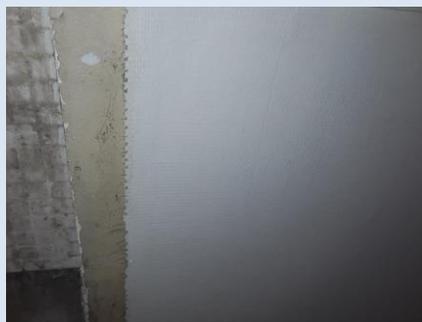
PRELEVEMENT : 25LAE0301P007			
NOM DU CLIENT	NUMERO DU DOSSIER	PIECE OU LOCAL	
OPH77	25LAE0301 12/02/2019	Cuisine (RC)	
ELEMENT	DESCRIPTIF DU LABORATOIRE	DATE DE PRELEVEMENT	NOM DE L'OPERATEUR
Enduit béton	Enduit gris en vrac non séparable + peintures multiples	12/02/2019	JULIEN Mickaël
LOCALISATION		RESULTAT	
Mur B		Amiante non détecté

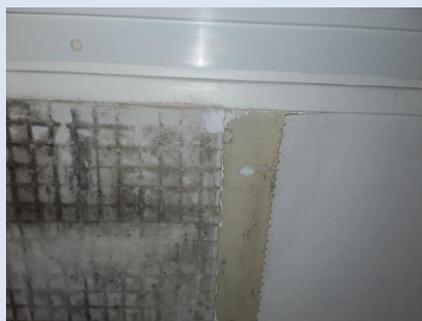
PRELEVEMENT : 25LAE0301P008			
NOM DU CLIENT	NUMERO DU DOSSIER	PIECE OU LOCAL	
OPH77	25LAE0301 12/02/2019	Cuisine (RC)	
ELEMENT	DESCRIPTIF DU LABORATOIRE	DATE DE PRELEVEMENT	NOM DE L'OPERATEUR
Colle faïence	Colle grise hétérogène	12/02/2019	JULIEN Mickaël
LOCALISATION		RESULTAT	
Mur B		Fr1:Amiante non détecté

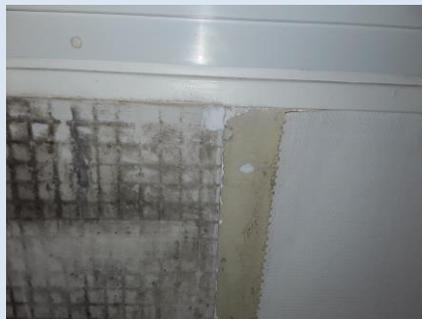
PRELEVEMENT : 25LAE0301P008			
NOM DU CLIENT	NUMERO DU DOSSIER		PIECE OU LOCAL
OPH77	25LAE0301 12/02/2019		Cuisine (RC)
ELEMENT	DESCRIPTIF DU LABORATOIRE	DATE DE PRELEVEMENT	NOM DE L'OPERATEUR
Colle faïence	Carrelage	12/02/2019	JULIEN Mickaël
LOCALISATION		RESULTAT	
Mur B		Fr2:Amiante non détecté

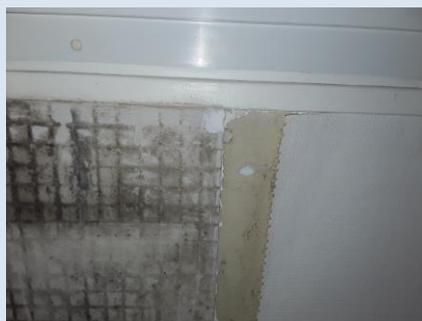
PRELEVEMENT : 25LAE0301P008			
NOM DU CLIENT	NUMERO DU DOSSIER		PIECE OU LOCAL
OPH77	25LAE0301 12/02/2019		Cuisine (RC)
ELEMENT	DESCRIPTIF DU LABORATOIRE	DATE DE PRELEVEMENT	NOM DE L'OPERATEUR
Colle faïence	Colle beige + peinture en faible quantité non séparable	12/02/2019	JULIEN Mickaël
LOCALISATION		RESULTAT	
Mur B		Fr3:Amiante non détecté

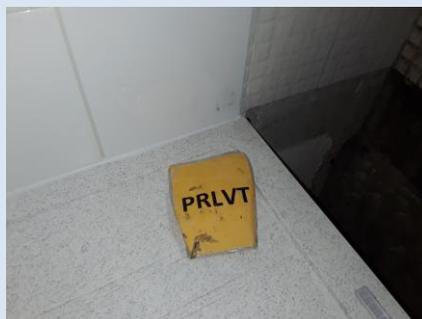
PRELEVEMENT : 25LAE0301P009			
NOM DU CLIENT	NUMERO DU DOSSIER		PIECE OU LOCAL
OPH77	25LAE0301 12/02/2019		Cuisine (RC)
ELEMENT	DESCRIPTIF DU LABORATOIRE	DATE DE PRELEVEMENT	NOM DE L'OPERATEUR
Colle faïence	Colle beige	12/02/2019	JULIEN Mickaël
LOCALISATION		RESULTAT	
Mur A		Fr1:Amiante non détecté

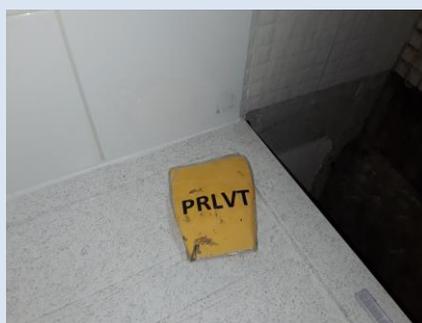
PRELEVEMENT : 25LAE0301P009			
NOM DU CLIENT	NUMERO DU DOSSIER		PIECE OU LOCAL
OPH77	25LAE0301 12/02/2019		Cuisine (RC)
ELEMENT	DESCRIPTIF DU LABORATOIRE	DATE DE PRELEVEMENT	NOM DE L'OPERATEUR
Colle faïence	Carrelage	12/02/2019	JULIEN Mickaël
LOCALISATION		RESULTAT	
Mur A		Fr2:Amiante non détecté
