Pré-Rapport de Repérage des matériaux et produits contenant de l'amiante avant réalisation de travaux dans un immeuble bâti

Numéro de dossier : MA2205073303
Date d'intervention : 31/05/2022

116 RUE DU MOULIN (25LAC0002)
77190 DAMMARIE LES LYS

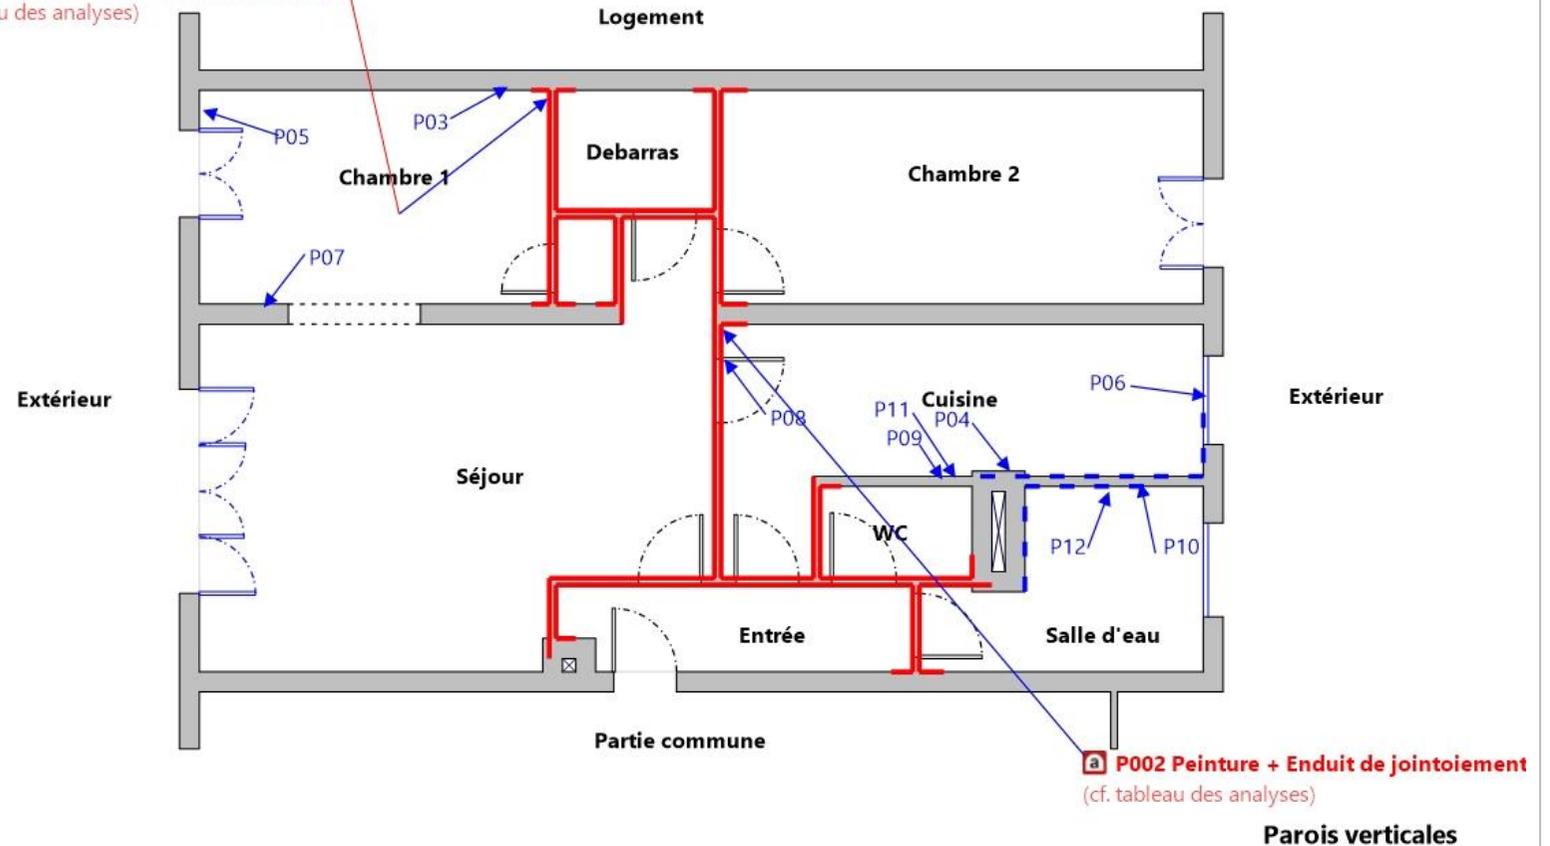
a P001 Peinture + Enduit de jointoiment
(cf. tableau des analyses)

a P002 Peinture + Enduit de jointoiment
(cf. tableau des analyses)

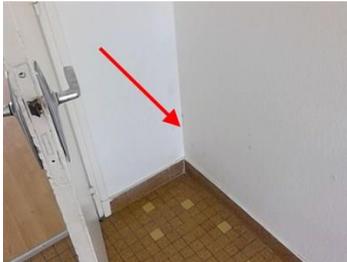
Chambre 2	5	Cloisons avec liaisons sur murs et plafonds	Sondage et extension de la ZPSO du ou des prélèvement(s) : P001, P002	<p><u>Identifiant:</u> ZPSO001</p> <p><u>Echantillon:</u> MA2205073303/P001, réf. labo.: 22RI025224-001 MA2205073303/P002, réf. labo.: 22RI025224-002</p> <p><u>Description:</u> Couche1: Peinture + Couche2: Enduit de jointoiment + Couche3: Bande + Couche4: plaques de plâtre</p> <p><u>Composant de la construction:</u> 3 - Pariois verticales intérieures - Revêtements de murs, poteaux, cloisons, gaines, coffres + 3 - Pariois verticales intérieures - Cloisons sèches (assemblées, préfabriquées)</p> <p><u>Partie à sonder:</u> Couche1: Peinture + Couche2: Enduit de jointoiment + Couche3: Bande + Couche4: plaques de plâtre</p> <p><u>Justificatif:</u> Après analyse en laboratoire</p>	<p><u>Analyse:</u> P001, P002</p>	Idem photo : P001; P002
Cuisine	6	Cloisons avec liaisons sur murs et plafonds	Oui Rez de chaussée Porte 02 - Cuisine : Mur A	<p><u>Identifiant:</u> ZPSO001</p> <p><u>Echantillon:</u> MA2205073303/P001, réf. labo.: 22RI025224-001 MA2205073303/P002, réf. labo.: 22RI025224-002</p> <p><u>Description:</u> Couche1: Peinture + Couche2: Enduit de jointoiment + Couche3: Bande + Couche4: plaques de plâtre</p> <p><u>Composant de la construction:</u> 3 - Pariois verticales intérieures - Revêtements de murs, poteaux, cloisons, gaines, coffres + 3 - Pariois verticales intérieures - Cloisons sèches (assemblées, préfabriquées)</p> <p><u>Partie à sonder:</u> Couche1: Peinture + Couche2: Enduit de jointoiment + Couche3: Bande + Couche4: plaques de plâtre</p> <p><u>Justificatif:</u> Après analyse en laboratoire</p>	<p><u>Analyse:</u> P002</p> <p><u>Partie analysée par le laboratoire:</u> - Phase 2 Matériau de type peinture (blanc) ; matériau de type maillage de fibres et liant (blanc) ; matériau de type peinture (de différentes couleurs) ; matériau semi-dur de type enduit (beige) ; matériau souple fibreux de type papier, carton (gris) ; matériau semi-dur de type plâtre (blanc)</p> <p>Présence d'amiante</p>

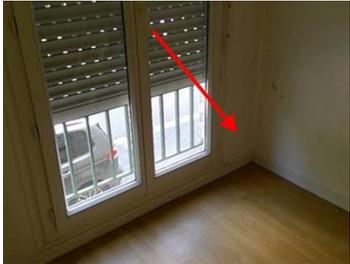
Localisation	n° de sondage	Zone	Prélèvement effectué / Sondage et extension	Echantillon	Analyse	Photo
Séjour	1	Mur donnant sur extérieur	Sondage et extension de la ZPSO du ou des prélèvement(s) : P005, P006	<p><u>Identifiant:</u> ZPSO003</p> <p><u>Echantillon:</u> MA2205073303/P005, réf. labo.: 22RI025224-005 MA2205073303/P006, réf. labo.: 22RI025224-006</p> <p><u>Description:</u> Couche1: Peinture + Couche2: Enduit à base de plâtre</p> <p><u>Composant de la construction:</u> 3 - Parois verticales intérieures - Revêtements de murs, poteaux, cloisons, gaines, coffres + 3 - Parois verticales intérieures - Murs et cloisons maçonnés</p> <p><u>Partie à sonder:</u> Couche1: Peinture + Couche2: Enduit à base de plâtre</p> <p><u>Justificatif:</u> Après analyse en laboratoire</p>	<p><u>Analyse:</u> P005, P006</p>	Idem photo : P005; P006
Chambre 1	2	Mur donnant sur extérieur	Oui Rez de chaussée Porte 02 - Chambre 1 : Mur B	<p><u>Identifiant:</u> ZPSO003</p> <p><u>Echantillon:</u> MA2205073303/P005, réf. labo.: 22RI025224-005 MA2205073303/P006, réf. labo.: 22RI025224-006</p> <p><u>Description:</u> Couche1: Peinture + Couche2: Enduit à base de plâtre</p> <p><u>Composant de la construction:</u> 3 - Parois verticales intérieures - Revêtements de murs, poteaux, cloisons, gaines, coffres + 3 - Parois verticales intérieures - Murs et cloisons maçonnés</p> <p><u>Partie à sonder:</u> Couche1: Peinture + Couche2: Enduit à base de plâtre</p> <p><u>Justificatif:</u> Après analyse en laboratoire</p>	<p><u>Analyse:</u> P005</p> <p><u>Partie analysée par le laboratoire:</u> - Phase 2 Matériau de type peinture (blanc) ; matériau de type maillage de fibres et liant (blanc) ; matériau de type peinture (de différentes couleurs) ; matériau semi-dur de type enduit (blanc) ; matériau semi-dur de type ciment (gris)</p> <p>Absence d'amiante</p>

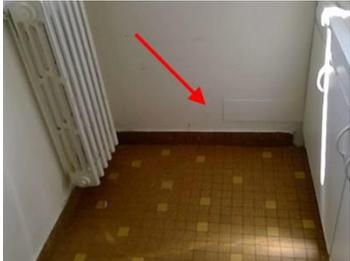
Cuisine	4	Mur donnant sur extérieur	Oui Rez de chaussée Porte 02 - Cuisine : Mur C	<p><u>Identifiant:</u> ZPSO003</p> <p><u>Echantillon:</u> MA2205073303/P005, réf. labo.: 22RI025224-005 MA2205073303/P006, réf. labo.: 22RI025224-006</p> <p><u>Description:</u> Couche1: Peinture + Couche2: Enduit à base de plâtre</p> <p><u>Composant de la construction:</u> 3 - Parois verticales intérieures - Revêtements de murs, poteaux, cloisons, gaines, coffres + 3 - Parois verticales intérieures - Murs et cloisons maçonnés</p> <p><u>Partie à sonder:</u> Couche1: Peinture + Couche2: Enduit à base de plâtre</p> <p><u>Justificatif:</u> Après analyse en laboratoire</p>	<p><u>Analyse:</u> P006</p> <p><u>Partie analysée par le laboratoire:</u> - Phase 2 Matériau de type peinture (blanc) ; matériau de type maillage de fibres et liant (blanc) ; matériau de type peinture (de différentes couleurs) ; matériau semi-dur de type enduit (blanc)</p> <p>Absence d'amiante</p>

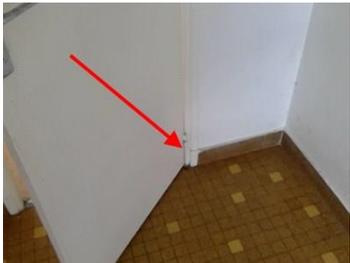
Chambre 2	5	Plinthe et Porte	Sondage et extension de la ZPSO du ou des prélèvement(s) : P007, P008	<p><u>Identifiant:</u> ZPSO004 <u>Echantillon:</u> MA2205073303/P007, réf. labo.: 22RI025224-007 MA2205073303/P008, réf. labo.: 22RI025224-008 <u>Description:</u> Peintures <u>Composant de la construction:</u> 3 - Parois verticales intérieures - Revêtements de murs, poteaux, cloisons, gaines, coffres <u>Partie à sonder:</u> Peintures <u>Justificatif:</u> Après analyse en laboratoire</p>	<p><u>Analyse:</u> P007, P008</p>	Idem photo : P007; P008
Cuisine	6	Porte	Oui Rez de chaussée Porte 02 - Cuisine : Porte	<p><u>Identifiant:</u> ZPSO004 <u>Echantillon:</u> MA2205073303/P007, réf. labo.: 22RI025224-007 MA2205073303/P008, réf. labo.: 22RI025224-008 <u>Description:</u> Peintures <u>Composant de la construction:</u> 3 - Parois verticales intérieures - Revêtements de murs, poteaux, cloisons, gaines, coffres <u>Partie à sonder:</u> Peintures <u>Justificatif:</u> Après analyse en laboratoire</p>	<p><u>Analyse:</u> P008 <u>Partie analysée par le laboratoire:</u> - Matériau de type peinture (de différentes couleurs) ; matériau semi-dur de type enduit (blanc) ; matériau semi-dur fibreux de type bois, copeaux (marron) : Absence d'amiante</p>

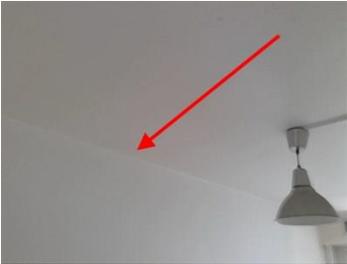
Cuisine	6	Plafond	Oui Rez de chaussée Porte 02 - Cuisine : Plafond	<p><u>Identifiant:</u> ZPSO008 <u>Echantillon:</u> MA2205073303/P013, réf. labo.: 22RI025224-013 MA2205073303/P014, réf. labo.: 22RI025224-014 <u>Description:</u> Couche1: Peinture + Couche2: Enduit à base de plâtre <u>Composant de la construction:</u> 4 - Plafonds et faux plafonds - Plafonds <u>Partie à sonder:</u> Couche1: Peinture + Couche2: Enduit à base de plâtre <u>Justificatif:</u> Après analyse en laboratoire</p>	<p><u>Analyse:</u> P014 <u>Partie analysée par le laboratoire:</u> - Matériau de type peinture (blanc) + (beige) ; matériau semi-dur de type enduit (blanc) ; matériau semi-dur de type ciment (gris) ; Absence d'amiante</p>

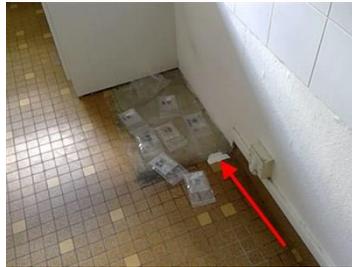
Localisation	n° de sondage	Zone	Prélèvement effectué / Sondage et extension	Echantillon	Analyse	Photo
Cuisine	1	Sol	Oui Rez de chaussée Porte 02 - Cuisine : Sol	<p>Identifiant: ZPSO009</p> <p>Echantillon: MA2205073303/P015, réf. labo.: 22RI025224-015 MA2205073303/P016, réf. labo.: 22RI025224-016</p> <p>Description: Couche1: Joint de carrelage + Couche2: Colle de carrelage + Couche3: Ragréage</p> <p>Composant de la construction: 5 - Planchers et planchers techniques - Revêtements de sols</p> <p>Partie à sonder: Couche1: Joint de carrelage + Couche2: Colle de carrelage + Couche3: Ragréage</p> <p>Justificatif: Après analyse en laboratoire</p>	<p>Analyse: P015</p> <p>Partie analysée par le laboratoire: - Matériau dur de type carrelage, faïence (jaune) ; matériau dur de type ciment-colle (gris) ; matériau dur de type joint ciment (gris) : Absence d'amiante</p>

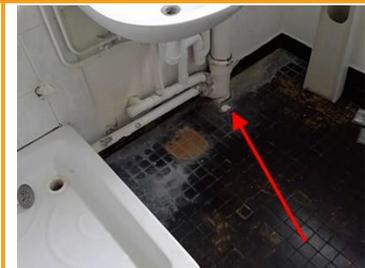
Salle d'eau	3	Sol	Oui Rez de chaussée Porte 02 - Salle d'eau : Sol	<p><u>Identifiant:</u> ZPSO009</p> <p><u>Echantillon:</u> MA2205073303/P015, réf. labo.: 22RI025224-015 MA2205073303/P016, réf. labo.: 22RI025224-016</p> <p><u>Description:</u> Couche1: Joint de carrelage + Couche2: Colle de carrelage + Couche3: Ragréage</p> <p><u>Composant de la construction:</u> 5 - Planchers et planchers techniques - Revêtements de sols</p> <p><u>Partie à sonder:</u> Couche1: Joint de carrelage + Couche2: Colle de carrelage + Couche3: Ragréage</p> <p><u>Justificatif:</u> Après analyse en laboratoire</p>	<p><u>Analyse:</u> P016</p> <p><u>Partie analysée par le laboratoire:</u> - Matériau de type peinture (noir) ; matériau dur de type carrelage, faïence (jaune) ; matériau dur de type ciment-colle (gris) ; matériau dur de type joint ciment (gris) : Absence d'amiante</p>

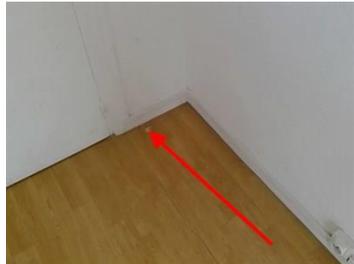
Chambre 1	3	Sol	Oui Rez de chaussée Porte 02 - Chambre 1 : Sol	<p>Identifiant: ZPSO010 Echantillon: MA2205073303/P017, réf. labo.: 22RI025224-017 MA2205073303/P018, réf. labo.: 22RI025224-018 Description: Couche1: Dalle de sol (gris) (gris) + Couche2: Colle non bitumineuse + Couche3: Revêtement souple + Couche4: Colle non bitumineuse + Couche5: Nez de marche (noir) + Couche6: Colle bitumineuse (noir) + Couche7: Ragréage Composant de la construction: 5 - Planchers et planchers techniques - Revêtements de sols Partie à sonder: Couche1: Dalle de sol + Couche2: Colle non bitumineuse + Couche3: Revêtement souple + Couche4: Colle non bitumineuse + Couche5: Nez de marche + Couche6: Colle bitumineuse + Couche7: Ragréage Justificatif: Après analyse en laboratoire</p>	<p>Analyse: P018 Partie analysée par le laboratoire: - Phase 1 Matériau souple de type dalle de sol (blanc) Absence d'amiante - Phase 2 Matériau semi-dur de type dalle de sol (blanc) Absence d'amiante - Phase 3 Matériau de type colle (jaune) ; matériau semi-dur de type ragréage (gris) ; matériau de type colle bitumineux (noir) ; matériau semi-dur (blanc) Présence d'amiante - Phase 4 Matériau semi-dur de type dalle de sol (noir) Présence d'amiante</p>
