Rapport de mission de repérage des matériaux et produits contenant de l'amiante avant
réalisation de travaux

160 RUE DU MOULIN APT 2

77190 DAMMARIE LES LYS

RAPPORT N° :	OPH77 25LAF0002	Date d'émission du rapport :	11/08/2017
Le repérage a été réalisé le :	03/08/2017	Accompagnateur :	
Par :	Laurent CATE	Laboratoire d'Analyses :	ITGA
N° certificat de qualification :	CPDI3681	Adresse laboratoire :	3 RUE ARMAND HERPIN LACROIX - CS 46537 35065 RENNES CEDEX
Date d'obtention :	25/11/2015	Numéro d'accréditation :	1-5967
Le présent rapport est établi par une personne dont les compétences sont certifiées par :	I.Cert PARC EDONIA - BAT G - RUE DE LA TERRE VICTORIA - 35760 SAINT GREGOIRE	Organisme d'assurance professionnelle :	ALLIANZ
		Adresse assurance :	Direction Opérations Entreprises 5C Esplanade Charles de Gaulle 33081 BORDEAUX CEDEX
		N° de contrat d'assurance :	55897385
		Date de validité :	31/12/2017

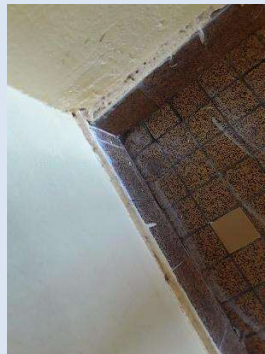
PRELEVEMENT : 25LAF0002P002		
NOM DU CLIENT	NUMERO DU DOSSIER	PIECE OU LOCAL
OPH77	25LAF0002 03/08/2017	Cuisine
MATERIAU	DATE DE PRELEVEMENT	NOM DE L'OPERATEUR
Colle grise hétérogène + carrelage	03/08/2017	CATE Laurent
LOCALISATION	RESULTAT	
Sol	Amiante non détecté

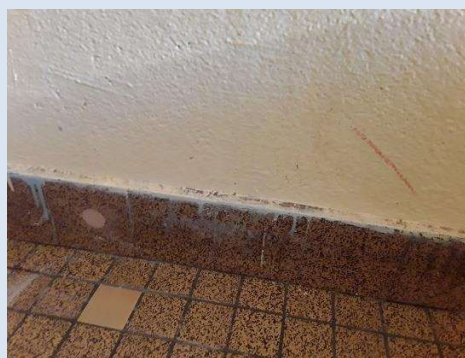
PRELEVEMENT : 25LAF0002P003		
NOM DU CLIENT	NUMERO DU DOSSIER	PIECE OU LOCAL
OPH77	25LAF0002 03/08/2017	Cuisine
MATERIAU	DATE DE PRELEVEMENT	NOM DE L'OPERATEUR
Colle grise + couche plâtrée blanche non séparable + carrelage	03/08/2017	CATE Laurent
LOCALISATION	RESULTAT	
Mur A	Amiante non détecté

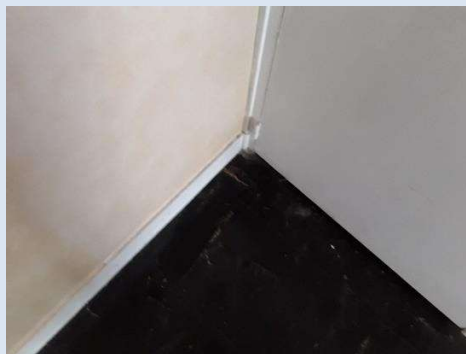
PRELEVEMENT : 25LAF0002P004		
NOM DU CLIENT	NUMERO DU DOSSIER	PIECE OU LOCAL
OPH77	25LAF0002 03/08/2017	Séjour
MATERIAU	DATE DE PRELEVEMENT	NOM DE L'OPERATEUR
Dalle dure cassante noire	03/08/2017	CATE Laurent
LOCALISATION		RESULTAT
Sol		Fr1:Amiante détecté (Chrysotile)

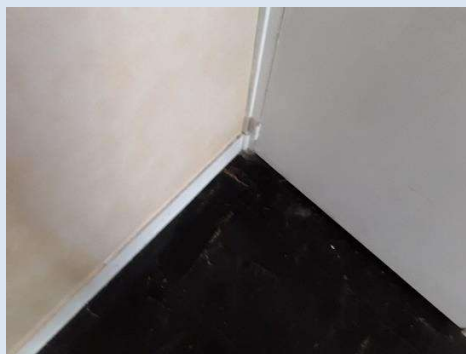
PRELEVEMENT : 25LAF0002P004		
NOM DU CLIENT	NUMERO DU DOSSIER	PIECE OU LOCAL
OPH77	25LAF0002 03/08/2017	Séjour
MATERIAU	DATE DE PRELEVEMENT	NOM DE L'OPERATEUR
Matériau gris en vrac hétérogène	03/08/2017	CATE Laurent
LOCALISATION		RESULTAT
Sol		Fr3:Amiante non détecté

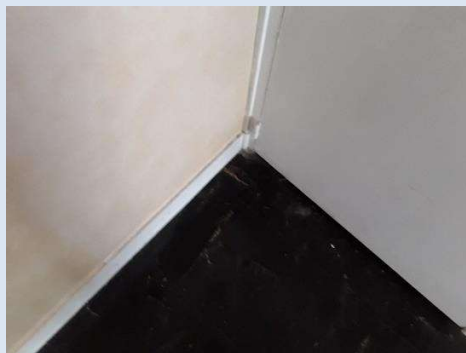
PRELEVEMENT : 25LAF0002P004		
NOM DU CLIENT	NUMERO DU DOSSIER	PIECE OU LOCAL
OPH77	25LAF0002 03/08/2017	Séjour
MATERIAU	DATE DE PRELEVEMENT	NOM DE L'OPERATEUR
Colle bitumineuse noire + ragréage gris non séparable	03/08/2017	CATE Laurent
LOCALISATION		RESULTAT
Sol		Fr2:Amiante détecté (Chrysotile)

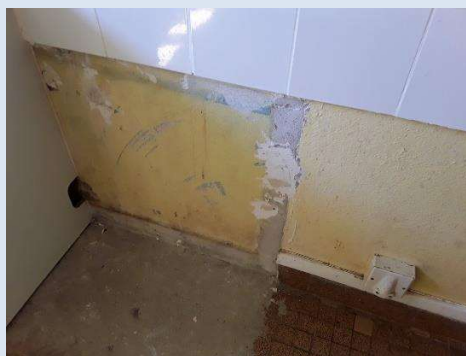
PRELEVEMENT : 25LAF0002P005		
NOM DU CLIENT	NUMERO DU DOSSIER	PIECE OU LOCAL
OPH77	25LAF0002 03/08/2017	Cuisine
MATERIAU	DATE DE PRELEVEMENT	NOM DE L'OPERATEUR
Enduit gris en vrac hétérogène non séparable + peintures multiples non séparable	03/08/2017	CATE Laurent
LOCALISATION		RESULTAT
Mur C		Amiante non détecté

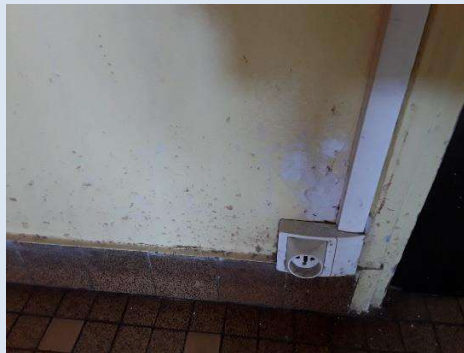
PRELEVEMENT : 25LAF0002P006		
NOM DU CLIENT	NUMERO DU DOSSIER	PIECE OU LOCAL
OPH77	25LAF0002 03/08/2017	Cuisine
MATERIAU	DATE DE PRELEVEMENT	NOM DE L'OPERATEUR
Enduit plâtreux blanc en vrac non séparable + matériau gris en vrac non séparable + peintures multiples non séparable	03/08/2017	CATE Laurent

LOCALISATION	RESULTAT
Mur F	Amiante non détecté

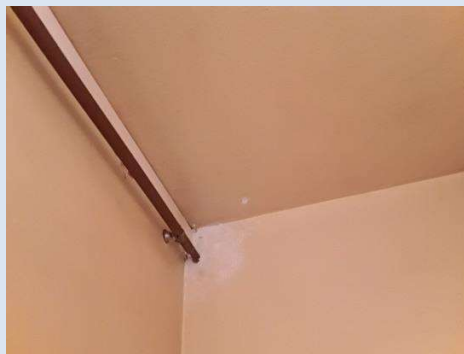
PRELEVEMENT : 25LAF0002P007		
NOM DU CLIENT	NUMERO DU DOSSIER	PIECE OU LOCAL
OPH77	25LAF0002 03/08/2017	Cuisine
MATERIAU	DATE DE PRELEVEMENT	NOM DE L'OPERATEUR
Enduit plâtreux blanc en vrac non séparable + peintures multiples non séparable	03/08/2017	CATE Laurent

LOCALISATION	RESULTAT
Plafond	Amiante non détecté

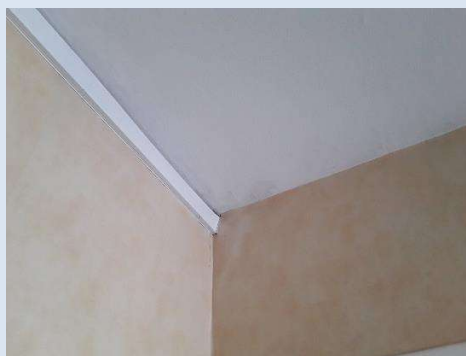
PRELEVEMENT : 25LAF0002P010		
NOM DU CLIENT	NUMERO DU DOSSIER	PIECE OU LOCAL
OPH77	25LAF0002 03/08/2017	Séjour
MATERIAU	DATE DE PRELEVEMENT	NOM DE L'OPERATEUR
Enduit plâtreux blanc en vrac non séparable + peintures multiples non séparable	03/08/2017	CATE Laurent

LOCALISATION	RESULTAT
Plafond	Amiante non détecté
