Rapport de mission de repérage des matériaux et produits contenant de l'amiante avant réalisation de travaux

221 RUE DU LT MOISANT - APT 2

77190 DAMMARIE LES LYS

RAPPORT N° :	OPH77 25LAS0102	Date d'émission du rapport :	12/08/2017
Le repérage a été réalisé le :	03/08/2017	Accompagnateur :	
Par :	Laurent CATE	Laboratoire d'Analyses :	ITGA
N° certificat de qualification :	CPDI3681	Adresse laboratoire :	3 RUE ARMAND HERPIN LACROIX - CS 46537 35065 RENNES CEDEX
Date d'obtention :	25/11/2015	Numéro d'accréditation :	1-5967
Le présent rapport est établi par une personne dont les compétences sont certifiées par :	I.Cert PARC EDONIA - BAT G - RUE DE LA TERRE VICTORIA - 35760 SAINT GREGOIRE	Organisme d'assurance professionnelle :	ALLIANZ
		Adresse assurance :	Direction Opérations Entreprises 5C Esplanade Charles de Gaulle 33081 BORDEAUX CEDEX
		N° de contrat d'assurance :	55897385
		Date de validité :	31/12/2017

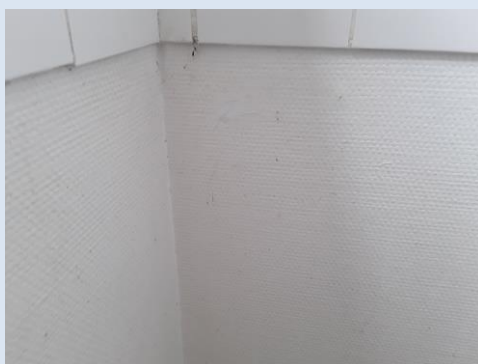
PRELEVEMENT : 25LAS0102P004		
NOM DU CLIENT	NUMERO DU DOSSIER	PIECE OU LOCAL
OPH77	25LAS0102 03/08/2017	Cuisine
MATERIAU	DATE DE PRELEVEMENT	NOM DE L'OPERATEUR
Colle beige en vrac + joint cassant blanc en vrac non séparable + carrelage	03/08/2017	CATE Laurent
LOCALISATION	RESULTAT	
Mur C	Amiante non détecté

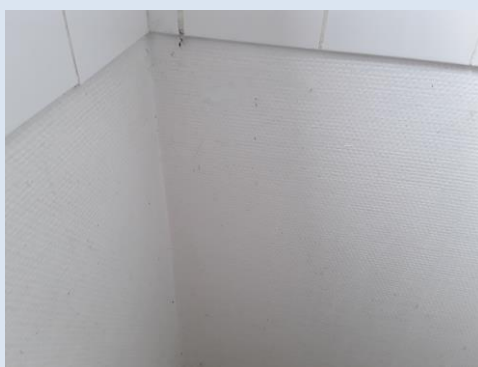
PRELEVEMENT : 25LAS0102P005		
NOM DU CLIENT	NUMERO DU DOSSIER	PIECE OU LOCAL
OPH77	25LAS0102 03/08/2017	Cuisine
MATERIAU	DATE DE PRELEVEMENT	NOM DE L'OPERATEUR
Enduit plâtreux blanc en vrac + peintures multiples non séparable + toile fibreuse blanche non séparable	03/08/2017	CATE Laurent
LOCALISATION	RESULTAT	
Mur C	Amiante non détecté

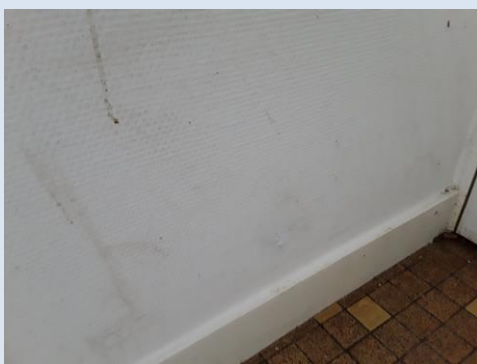
PRELEVEMENT : 25LAS0102P006		
NOM DU CLIENT	NUMERO DU DOSSIER	PIECE OU LOCAL
OPH77	25LAS0102 03/08/2017	Cuisine
MATERIAU	DATE DE PRELEVEMENT	NOM DE L'OPERATEUR
Enduit plâtreux blanc en vrac + peintures multiples non séparable + toile fibreuse blanche non séparable + carton non séparable	03/08/2017	CATE Laurent
LOCALISATION		RESULTAT
Mur D		Amiante non détecté

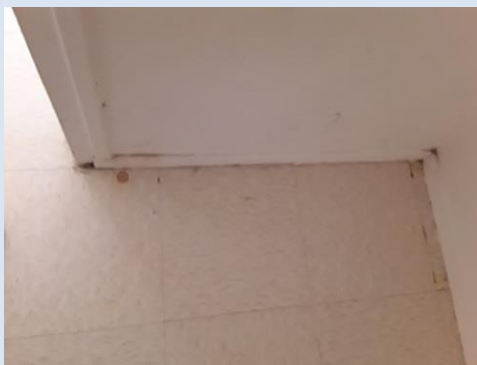
PRELEVEMENT : 25LAS0102P007		
NOM DU CLIENT	NUMERO DU DOSSIER	PIECE OU LOCAL
OPH77	25LAS0102 03/08/2017	Rangement 1
MATERIAU	DATE DE PRELEVEMENT	NOM DE L'OPERATEUR
Colle polymère jaune non séparable + colle bitumineuse noire non séparable + ragréage gris non séparable	03/08/2017	CATE Laurent
LOCALISATION		RESULTAT
Sol		Fr2:Amiante détecté (Chrysotile)

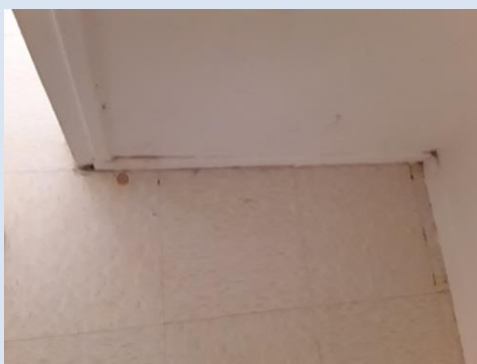
PRELEVEMENT : 25LAS0102P007		
NOM DU CLIENT	NUMERO DU DOSSIER	PIECE OU LOCAL
OPH77	25LAS0102 03/08/2017	Rangement 1
MATERIAU	DATE DE PRELEVEMENT	NOM DE L'OPERATEUR
Revêtement souple beige + matériau compact gris hétérogène	03/08/2017	CATE Laurent
LOCALISATION		RESULTAT
Sol		Fr1:Amiante non détecté

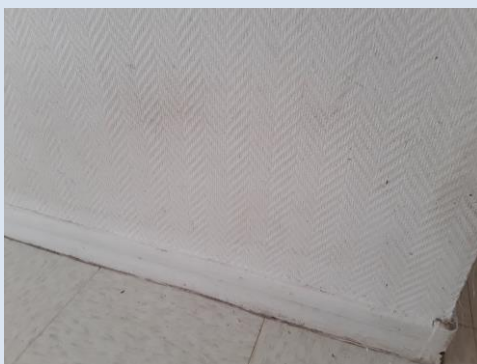
PIECE	ETAGE	ELEMENTS PRELEVES	REPERAGE	N° Echantillon	METHODE	ETAT	RESULTAT
Séjour		Enduit plâtreux blanc en vrac + peinture non séparable	Mur D	25LAS0102P00 8	RESULTAT ANALYSE	BON ETAT	Amiante détecté (Chrysotile)
Rangement 1		Colle polymère jaune non séparable + colle bitumineuse noire non séparable + ragréage gris non séparable	Sol	25LAS0102P00 7	RESULTAT ANALYSE	BON ETAT	Fr2:Amiante détecté (Chrysotile)
Entrée		Enduit plâtreux blanc en vrac + peinture non séparable	Mur A	25LAS0102P00 8	ZSO	BON ETAT	Amiante détecté (Chrysotile)
Entrée		Enduit plâtreux blanc en vrac + peinture non séparable	Mur B	25LAS0102P00 8	ZSO	BON ETAT	Amiante détecté (Chrysotile)
Entrée		Enduit plâtreux blanc en vrac + peinture non séparable	Mur C	25LAS0102P00 8	ZSO	BON ETAT	Amiante détecté (Chrysotile)
Chambre 2		Enduit plâtreux blanc en vrac + peinture non séparable	Mur A	25LAS0102P00 8	ZSO	BON ETAT	Amiante détecté (Chrysotile)

PRELEVEMENT : 25LAS0102P008		
NOM DU CLIENT	NUMERO DU DOSSIER	PIECE OU LOCAL
OPH77	25LAS0102 03/08/2017	Séjour
MATERIAU	DATE DE PRELEVEMENT	NOM DE L'OPERATEUR
Enduit plâtreux blanc en vrac + peinture non séparable	03/08/2017	CATE Laurent
LOCALISATION		RESULTAT
Mur D		Amiante détecté (Chrysotile)

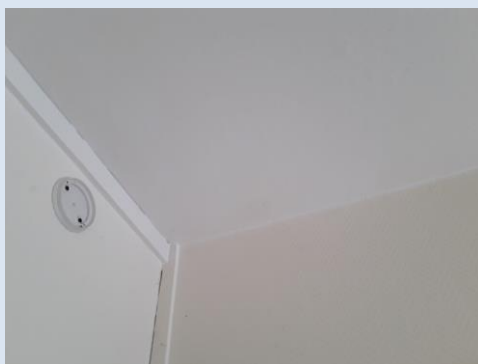
PRELEVEMENT : 25LAS0102P010		
NOM DU CLIENT	NUMERO DU DOSSIER	PIECE OU LOCAL
OPH77	25LAS0102 03/08/2017	Séjour
MATERIAU	DATE DE PRELEVEMENT	NOM DE L'OPERATEUR
Enduit plâtreux blanc en vrac non séparable + peinture non séparable	03/08/2017	CATE Laurent
LOCALISATION		RESULTAT
Plafond		Amiante non détecté

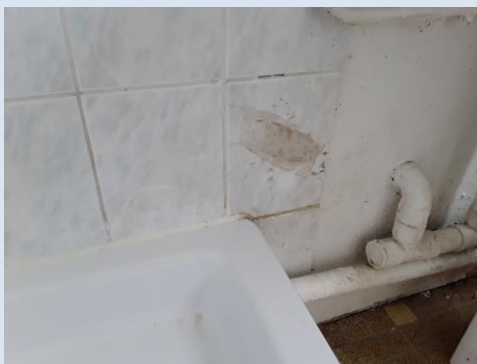
PRELEVEMENT : 25LAS0102P011		
NOM DU CLIENT	NUMERO DU DOSSIER	PIECE OU LOCAL
OPH77	25LAS0102 03/08/2017	Salle de bains
MATERIAU	DATE DE PRELEVEMENT	NOM DE L'OPERATEUR
Colle beige + peintures multiples non séparable + carrelage	03/08/2017	CATE Laurent
LOCALISATION		RESULTAT
Mur C		Amiante non détecté

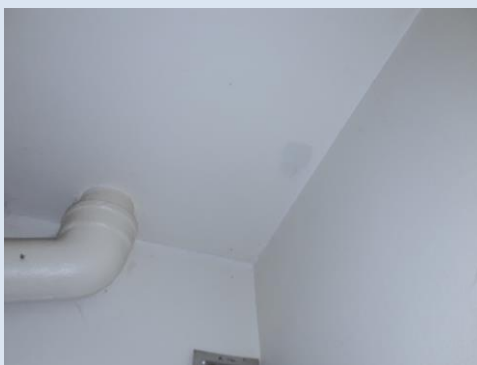
PRELEVEMENT : 25LAS0102P012		
NOM DU CLIENT	NUMERO DU DOSSIER	PIECE OU LOCAL
OPH77	25LAS0102 03/08/2017	WC
MATERIAU	DATE DE PRELEVEMENT	NOM DE L'OPERATEUR
Enduit plâtreux blanc en vrac non séparable + peintures multiples non séparable	03/08/2017	CATE Laurent
LOCALISATION		RESULTAT
Plafond		Amiante non détecté
