Rapport de Repérage Amiante avant réalisation de travaux dans un immeuble bâti

Numéro de dossier : MA2112047632
Date d'intervention : 27/01/2022

25LAA0001
86 RUE DU MOULIN (BAT H)
RDC; Porte 001 (25LAA0001)
777190 DAMMARIE LES LYS

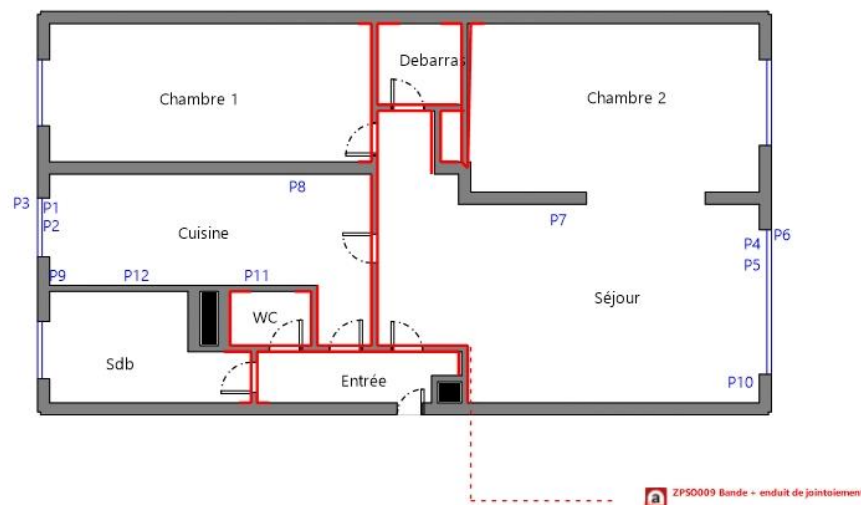
Murs et éléments

ZPSO	Niveau	Localisation	Zone	Description du prélèvement réalisé	Surface indicative
ZPSO009	Rdc Porte 001	Entrée; Séjour; Cuisine; Sdb; WC; Debarras; Chambre 1; Chambre 2	Cloisons avec liaisons sur murs et plafonds	-	82m2
