Rapport de Repérage Amiante avant réalisation de travaux dans un immeuble bâti

Numéro de dossier : MA2112047626
Date d'intervention : 27/01/2022

25LAA0102
86 RUE DU MOULIN (BAT H)
Etage 1; Porte 102 (25LAA0102)
777190 DAMMARIE LES LYS

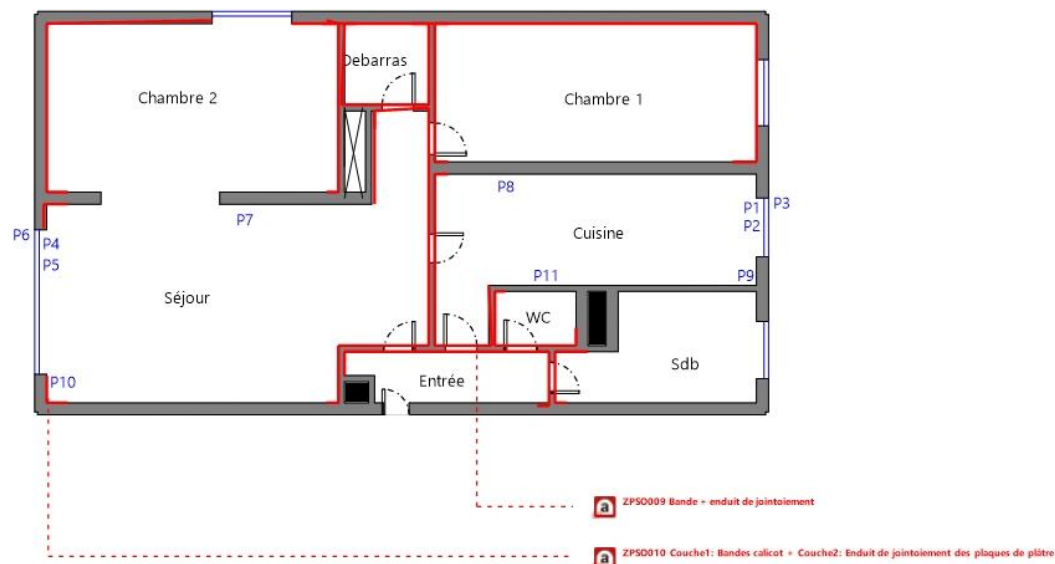
Murs et éléments

Planche de repérage des matériaux et produits amiantés
Affaire	MA2112047626
Opération	Pierre DE ROUGE
Site	25LAA0102
	86 RUE DU MOULIN (BAT H)
	Etage 1; Porte 102 (25LAA0102)
	777190
	DAMMARIÉ LES LYS
Date de réalisation	07/02/2022
Matériaux et produits contenant de l'amiante	
	Surface amianté
	Linéaire / paroi amianté (type 1)
	Linéaire / paroi amianté (type 2)
	Conduit amianté
Sondages destructifs / Prélèvements	
	Prélèvement Positif
	Prélèvement négatif
	Sondage destructif
Types de murs	
	Mur Porteur
	Mur Cloison (type 1)
	Mur Cloison (type 2)
	Gaine technique
Éléments ou pièces non visités	
	Local non visitée
	Élément non visité

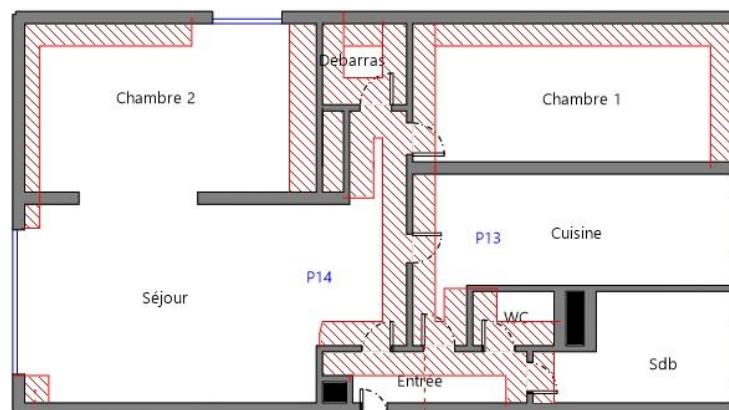
Plafonds

Planche de repérage des matériaux et produits amiantés
Affaire	MA2112047626
Opération	Pierre DE ROUGE
Site	25LAA0102
	86 RUE DU MOULIN (BAT H)
	Etage 1; Porte 102 (25LAA0102)
	777190
	DAMMARIÉ LES LYS
Date de réalisation	07/02/2022
Matériaux et produits contenant de l'amiante	
	Surface amianté
	Linéaire / paroi amianté (type 1)
	Linéaire / paroi amianté (type 2)
	Conduit amianté
Sondages destructifs / Prélèvements	
	Prélèvement Positif
	Prélèvement négatif
	Sondage destructif
Types de murs	
	Mur Porteur
	Mur Cloison (type 1)
	Mur Cloison (type 2)
	Gaine technique
Éléments ou pièces non visités	
	Local non visitée
	Élément non visité
