# Rapport de Repérage Amiante avant réalisation de travaux dans un immeuble bâti

Numéro de dossier : MA2112047642  
Date d'intervention : 14/01/2022

25LAA0201  
86 RUE DU MOULIN (BAT H) (25LAA0201)  
Etage 2; Porte 201  
777190 DAMMARIE LES LYS

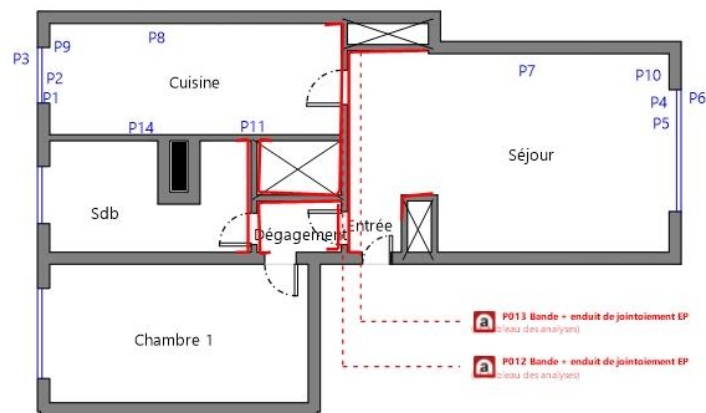
Murs et éléments

ZPSO	Niveau	Localisation	Zone	Description du prélèvement réalisé	Surface indicative
ZPSO007	2ème étage Porte 201	Entrée; Séjour; Cuisine; Dégagement; Sdb; Chambre 1	Cloisons avec liaisons sur murs et plafonds	<p><u>Analyse : P012</u></p> <p>- Phase 1 Matériau de type système d'enduit peinture (beige) ; matériau souple fibreux de type papier, carton (marron) ; matériau semi-dur de type plâtre (blanc) en traces (Présence d'amiante)</p> <p>- Phase 2 Matériau souple fibreux de type papier, carton (marron) (Absence d'amiante)</p> <p><u>Analyse : P013</u></p> <p>- Matériau de type système d'enduit peinture (beige) ; matériau semi-dur (blanc) ; matériau souple fibreux de type papier, carton (marron) (Présence d'amiante)</p>	42m <sup>2</sup>
