# Rapport de Repérage Amiante avant réalisation de travaux dans un immeuble bâti

Numéro de dossier : MA2112047625  
Date d'intervention : 27/01/2022

25LAA0202  
86 RUE DU MOULIN (BAT H)  
Etage 2; Porte 202 (25LAA0202)  
777190 DAMMARIE LES LYS

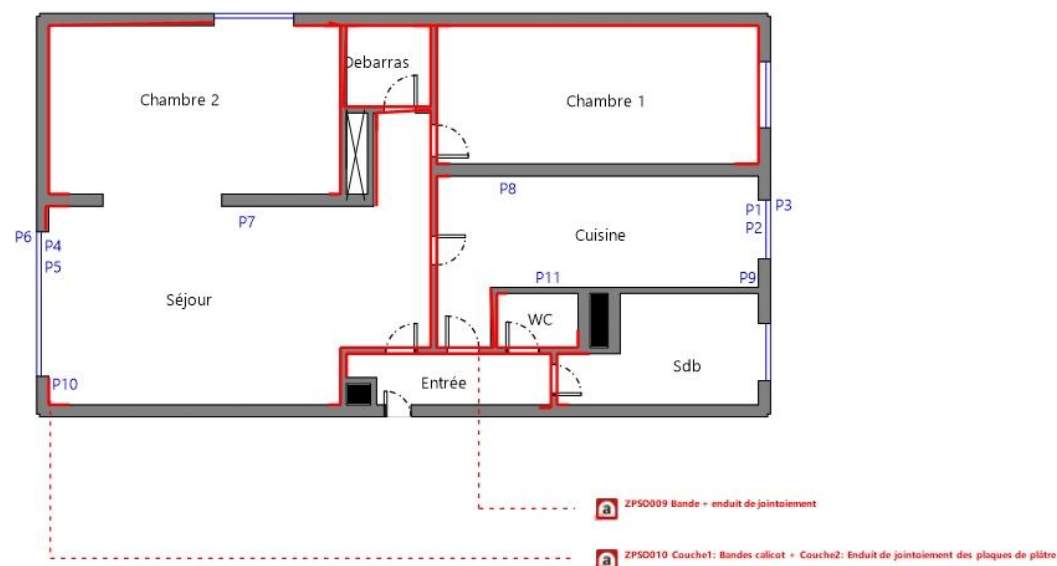
Murs et éléments

<b>Planche de repérage des matériaux et produits amiantés</b>
Affaire	MA2112047625
Opération	Pierre DE ROUGE
Site	25LAA0202
	86 RUE DU MOULIN (BAT H)
	Etage 2; Porte 202 (25LAA0202)
	777190
	DAMMARIÉ LES LYS
Date de réalisation	09/02/2022
<b>Matériaux et produits contenant de l'amiante</b>	
	Surface amianté
	Linéaire / paroi amianté (type 1)
	Linéaire / paroi amianté (type 2)
	Conduit amianté
<b>Sondages destructifs / Prélèvements</b>	
	Prélèvement Positif
	Prélèvement négatif
	Sondage destructif
<b>Types de murs</b>	
	Mur Porteur
	Mur Cloison (type 1)
	Mur Cloison (type 2)
	Gaine technique
<b>Éléments ou pièces non visités</b>	
	Local non visitée
	Élément non visité
