# Rapport de Repérage Amiante avant réalisation de travaux dans un immeuble bâti

Numéro de dossier : MA2112047638  
Date d'intervention : 27/01/2022

25LAA0301  
86 RUE DU MOULIN (BAT H)  
Etage 3; Porte 301 (25LAA0301)  
777190 DAMMARIE LES LYS

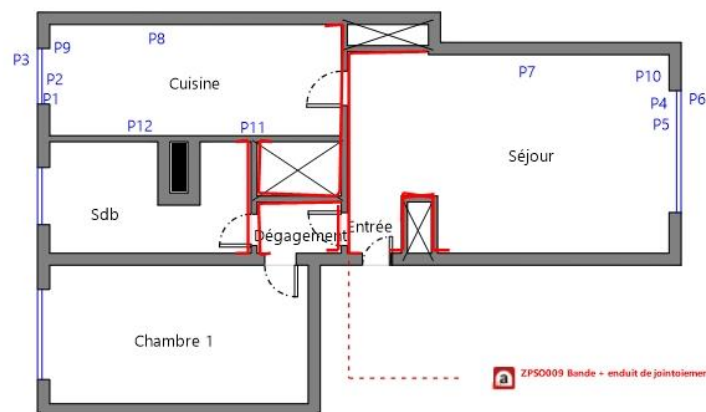
Murs et éléments

ZPSO	Niveau	Localisation	Zone	Description du prélèvement réalisé	Surface indicative
ZPSO009	3ème étage Porte 301	Entrée; Séjour; Cuisine; Sdb; WC; Chambre 1	Cloisons avec liaisons sur murs et plafonds	-	43m2
