Rapport de mission de repérage des matériaux et produits contenant de l'amiante avant réalisation de travaux

Norme NF X 46-020 V .2017

86 RUE DU MOULIN

77190 DAMMARIE LES LYS

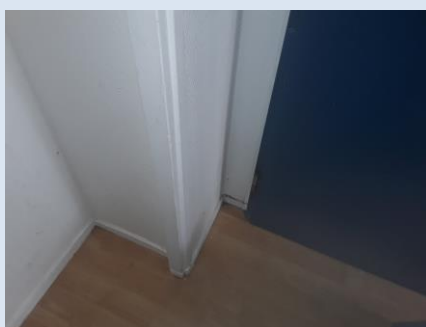
PRELEVEMENT : 25LAA0401P001			
NOM DU CLIENT	NUMERO DU DOSSIER		PIECE OU LOCAL
OPH77	25LAA0401 02/09/2019		Séjour (Rez de chaussée)
ELEMENT	DESCRIPTIF DU LABORATOIRE	DATE DE PRELEVEMENT	NOM DE L'OPERATEUR
Enduit / Peinture béton	Peintures multiples non séparable + matériau plâtreux blanc non séparable + toile fibreuse blanche non séparable + enduit gris en vrac	02/09/2019	IZABACHENE Lyes
LOCALISATION		RESULTAT	
Mur K		Amiante non détecté

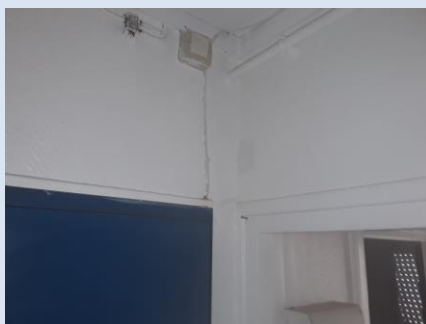
PRELEVEMENT : 25LAA0401P002			
NOM DU CLIENT	NUMERO DU DOSSIER		PIECE OU LOCAL
OPH77	25LAA0401 02/09/2019		Séjour (Rez de chaussée)
ELEMENT	DESCRIPTIF DU LABORATOIRE	DATE DE PRELEVEMENT	NOM DE L'OPERATEUR
Enduit / Calicot	Peintures multiples non séparable + papier non séparable + carton non séparable + enduit plâtreux blanc en vrac	02/09/2019	IZABACHENE Lyes
LOCALISATION		RESULTAT	
Mur L		Amiante détecté (Chrysotile)

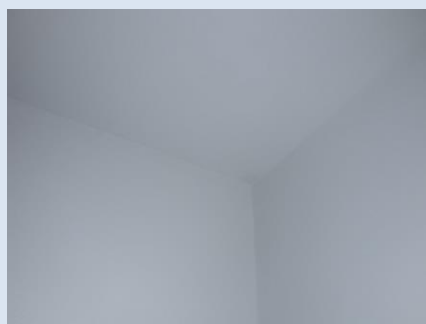
PRELEVEMENT : 25LAA0401P003

NOM DU CLIENT	NUMERO DU DOSSIER	PIECE OU LOCAL	
OPH77	25LAA0401 02/09/2019	Séjour (Rez de chaussée)	
ELEMENT	DESCRIPTIF DU LABORATOIRE	DATE DE PRELEVEMENT	NOM DE L'OPERATEUR
Enduit / Peinture béton	Peintures multiples non séparable + enduit plâtreux blanc en vrac	02/09/2019	IZABACHENE Lyes
LOCALISATION		RESULTAT	
Plafond		Amiante non détecté

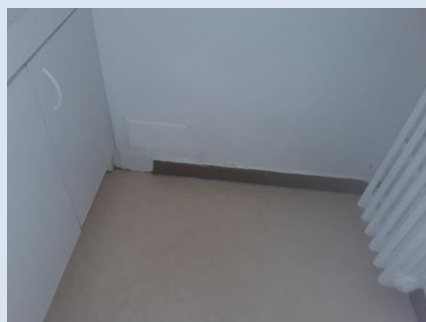
PRELEVEMENT : 25LAA0401P004

NOM DU CLIENT	NUMERO DU DOSSIER	PIECE OU LOCAL	
OPH77	25LAA0401 02/09/2019	Cuisine (Rez de chaussée)	
ELEMENT	DESCRIPTIF DU LABORATOIRE	DATE DE PRELEVEMENT	NOM DE L'OPERATEUR
Enduit / Peinture béton	Peintures multiples non séparable + toile fibreuse blanche non séparable + enduit plâtreux blanc en vrac	02/09/2019	IZABACHENE Lyes
LOCALISATION		RESULTAT	
Mur B		Amiante non détecté

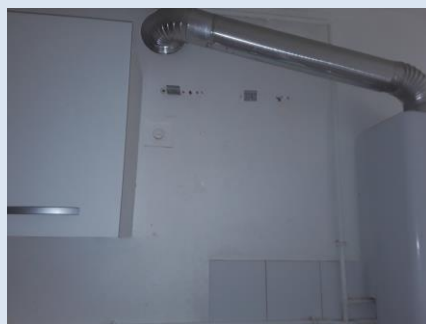
PRELEVEMENT : 25LAA0401P005			
NOM DU CLIENT	NUMERO DU DOSSIER	PIECE OU LOCAL	
OPH77	25LAA0401 02/09/2019	Cuisine (Rez de chaussée)	
ELEMENT	DESCRIPTIF DU LABORATOIRE	DATE DE PRELEVEMENT	NOM DE L'OPERATEUR
Enduit / Peinture	Peinture non séparable + matériau plâtreux blanc en faible quantité non séparable + enduit gris hétérogène	02/09/2019	IZABACHENE Lyes
LOCALISATION		RESULTAT	
Mur A		Amiante non détecté

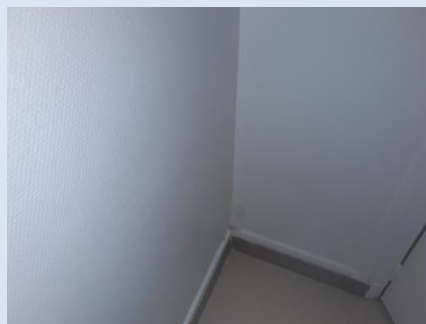
PRELEVEMENT : 25LAA0401P006			
NOM DU CLIENT	NUMERO DU DOSSIER	PIECE OU LOCAL	
OPH77	25LAA0401 02/09/2019	Cuisine (Rez de chaussée)	
ELEMENT	DESCRIPTIF DU LABORATOIRE	DATE DE PRELEVEMENT	NOM DE L'OPERATEUR
Enduit / Calicot	Peintures multiples non séparable + papier non séparable + carton non séparable + enduit plâtreux blanc en vrac	02/09/2019	IZABACHENE Lyes
LOCALISATION		RESULTAT	
Mur D		Amiante détecté (Chrysotile)

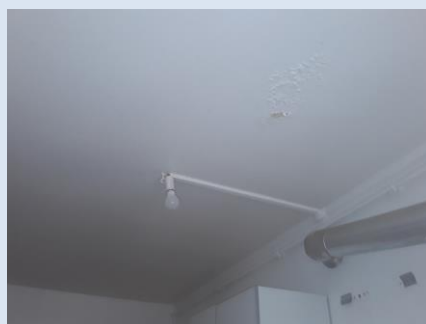
PRELEVEMENT : 25LAA0401P007

NOM DU CLIENT	NUMERO DU DOSSIER	PIECE OU LOCAL	
OPH77	25LAA0401 02/09/2019	Cuisine (Rez de chaussée)	
ELEMENT	DESCRIPTIF DU LABORATOIRE	DATE DE PRELEVEMENT	NOM DE L'OPERATEUR
Enduit / Peinture béton	Peintures multiples non séparable + enduit plâtreux blanc en vrac	02/09/2019	IZABACHENE Lyes
LOCALISATION		RESULTAT	
Plafond		Amiante non détecté

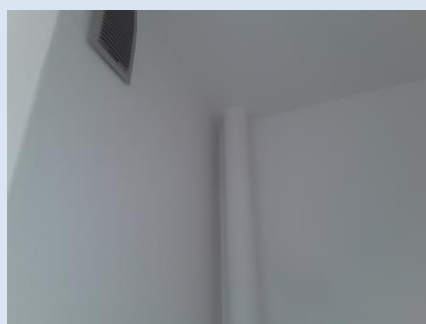
PRELEVEMENT : 25LAA0401P008

NOM DU CLIENT	NUMERO DU DOSSIER	PIECE OU LOCAL	
OPH77	25LAA0401 02/09/2019	Salle de Bains/WC (Rez de chaussée)	
ELEMENT	DESCRIPTIF DU LABORATOIRE	DATE DE PRELEVEMENT	NOM DE L'OPERATEUR
Conduit Amiante ciment		02/09/2019	IZABACHENE Lyes
LOCALISATION		RESULTAT	
Conduits		Amiante détectée

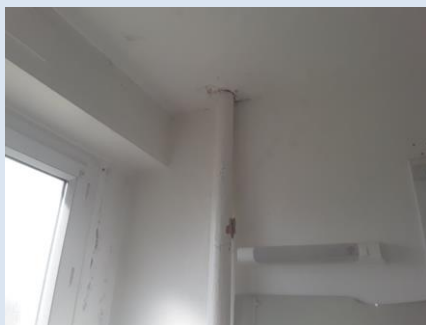
PRELEVEMENT : 25LAA0401P009			
NOM DU CLIENT	NUMERO DU DOSSIER	PIECE OU LOCAL	
OPH77	25LAA0401 02/09/2019	Salle de Bains/WC (Rez de chaussée)	
ELEMENT	DESCRIPTIF DU LABORATOIRE	DATE DE PRELEVEMENT	NOM DE L'OPERATEUR
Conduit Amiante ciment		02/09/2019	IZABACHENE Lyes
LOCALISATION		RESULTAT	
Conduits		Amiante détectée	
EMPLACEMENT

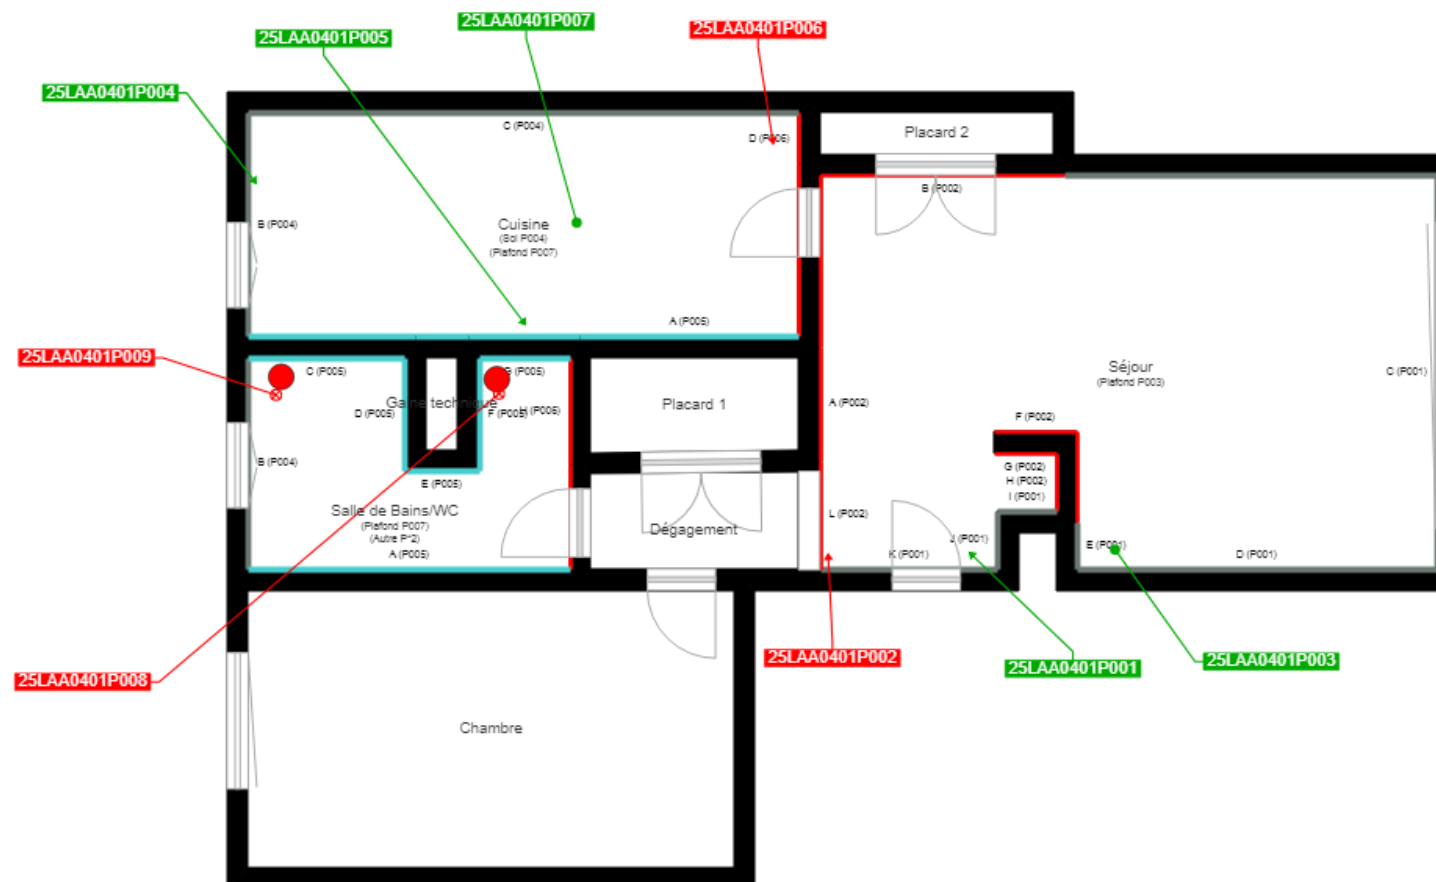
PLANCHE DE REPÉRAGE	Zone : Rez de chaussée	Vue de dessus
Auteur : IZABACHENE Lyes	Bien : 25LAA0401 - 1 86 RUE DU MOULIN 77190 DAMMARE LES LYS	Chaque support/équipement identifié a fait l'objet d'un sondage par le technicien

● Conduit de fluide amiante-ciment
