Rapport de Repérage Amiante avant réalisation de travaux dans un immeuble bâti

Numéro de dossier : MA2112047603
Date d'intervention : 27/01/2022

25LAA0402
86 RUE DU MOULIN (BAT H)
Etage 4; Porte 402 (25LAA0402)
777190 DAMMARIE LES LYS

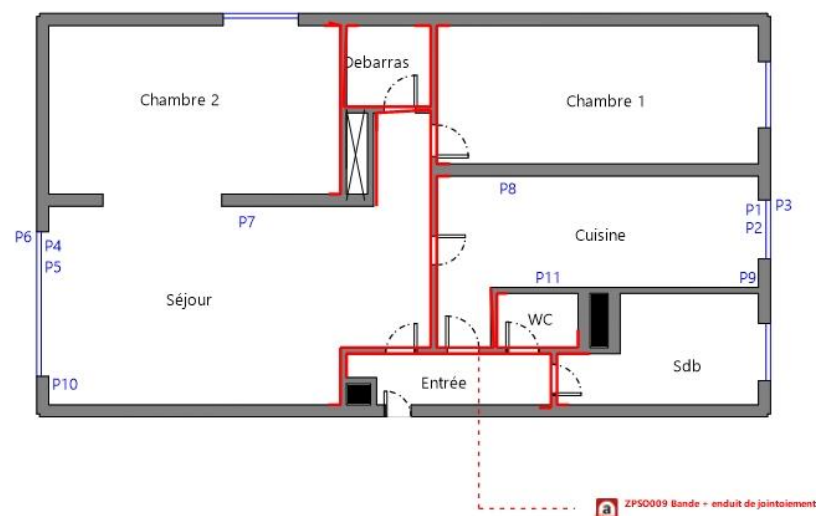
Murs et éléments

ZPSO	Niveau	Localisation	Zone	Description du prélèvement réalisé	Surface indicative
ZPSO009	4ème étage Porte 402	Entrée; Séjour; Cuisine; Sdb; WC; Debarras; Chambre 1; Chambre 2	Cloisons avec liaisons sur murs et plafonds	-	82m2

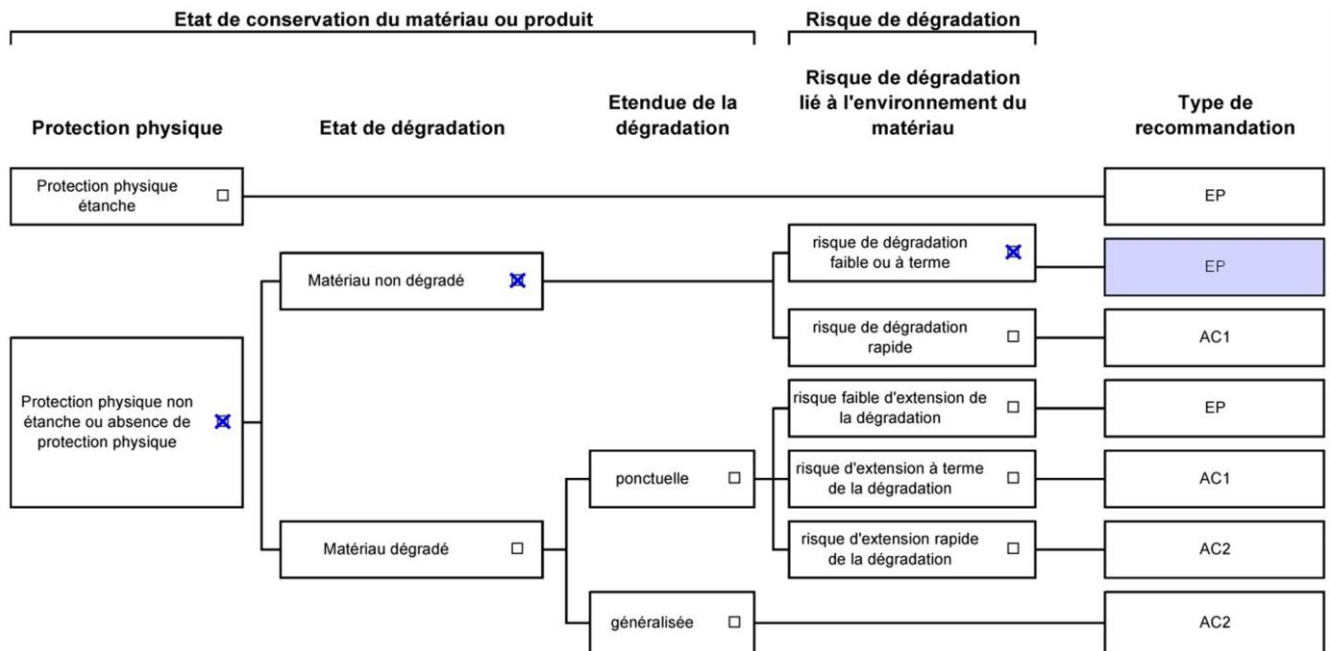
Matériau : Bande + enduit de jointoiment

Résultat EP (Z-III-RF)
