Rapport de Repérage Amiante avant réalisation de travaux dans un immeuble bâti

Numéro de dossier : MA2112047614
Date d'intervention : 14/01/2022

25LAB0001
100 RUE DU MOULIN (BAT H) (25LAB0001)
Etage Rdc; Porte 001
777190 DAMMARIE LES LYS

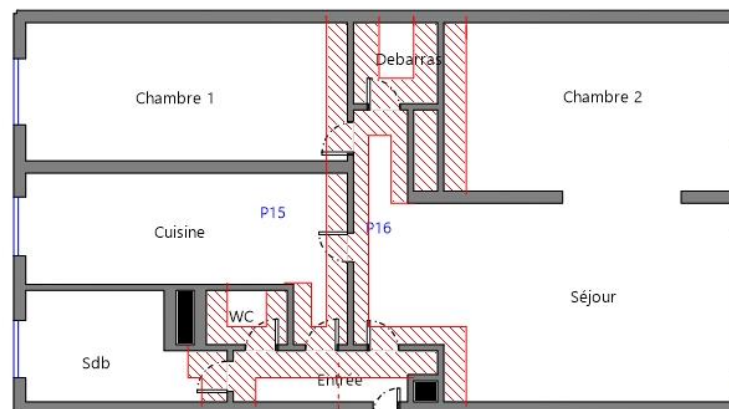
ZP50007 Couche1: Bandes calicot - Couche2: Enduit de jointoiment des plaques de plâtre
