Rapport de mission de repérage des matériaux et produits contenant de l'amiante avant réalisation de travaux

100 RUE DU MOULIN LGT 2

77190 DAMMARIE LES LYS

RAPPORT N° :	25LAB0102	Laboratoire d'Analyses :	ITGA
Repérage réalisé le :	09/01/2018	Adresse laboratoire :	3 RUE ARMAND HERPIN LACROIX - CS 46537 35065 RENNES CEDEX
Accompagnateur :		Numéro d'accréditation :	1-5967
Par :	Mickaël JULIEN	Organisme d'assurance professionnelle :	ALLIANZ
N° certificat :	CPDI 4129	Adresse assurance :	Direction Opérations Entreprises 5C Esplanade Charles de Gaulle 33081 BORDEAUX CEDEX
Date d'obtention :	01/01/2017	N° de contrat d'assurance :	55832566
Organisme certificateur	I.CERT Parc Edonia - Bâtiment G - Rue de la Terre Victoria - 35760 SAINT-GREGOIRE	Date de validité :	31/12/2018

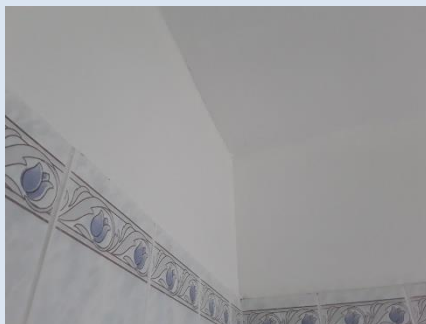
PRELEVEMENT : 25LAB0102P001			
NOM DU CLIENT	NUMERO DU DOSSIER		PIECE OU LOCAL
OPH77	25LAB0102 09/01/2018		Salle de bains
ELEMENT	DESCRIPTIF DU LABORATOIRE	DATE DE PRELEVEMENT	NOM DE L'OPERATEUR
Enduit béton	Enduit plâtreux blanc en vrac + peinture non séparable	09/01/2018	JULIEN Mickaël
LOCALISATION		RESULTAT	
Plafond		Amiante non détecté

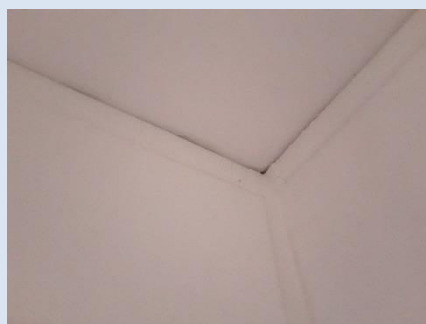
PRELEVEMENT : 25LAB0102P003

NOM DU CLIENT	NUMERO DU DOSSIER	PIECE OU LOCAL	
OPH77	25LAB0102 09/01/2018	Entrée	
ELEMENT	DESCRIPTIF DU LABORATOIRE	DATE DE PRELEVEMENT	NOM DE L'OPERATEUR
Enduit béton	Enduit plâtreux blanc en vrac + peinture non séparable	09/01/2018	JULIEN Mickaël
LOCALISATION		RESULTAT	
Plafond		Amiante non détecté

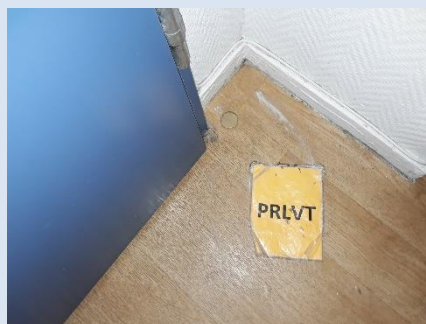
PRELEVEMENT : 25LAB0102P004

NOM DU CLIENT	NUMERO DU DOSSIER	PIECE OU LOCAL	
OPH77	25LAB0102 09/01/2018	Entrée	
ELEMENT	DESCRIPTIF DU LABORATOIRE	DATE DE PRELEVEMENT	NOM DE L'OPERATEUR
Revêtement souple	Dalle dure cassante noire	09/01/2018	JULIEN Mickaël
LOCALISATION		RESULTAT	
Sol		Fr1:Amiante détecté (Chrysotile)

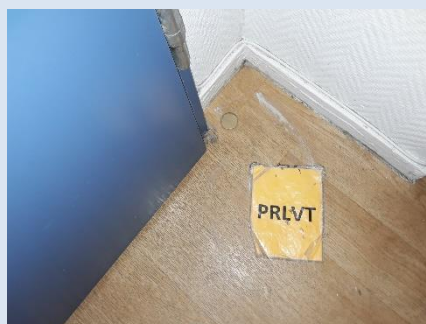
PRELEVEMENT : 25LAB0102P004			
NOM DU CLIENT	NUMERO DU DOSSIER	PIECE OU LOCAL	
OPH77	25LAB0102 09/01/2018	Entrée	
ELEMENT	DESCRIPTIF DU LABORATOIRE	DATE DE PRELEVEMENT	NOM DE L'OPERATEUR
Revêtement souple	Revêtement souple beige + ragréage gris en vrac hétérogène	09/01/2018	JULIEN Mickaël
LOCALISATION		RESULTAT	
Sol		Fr2:Amiante non détecté

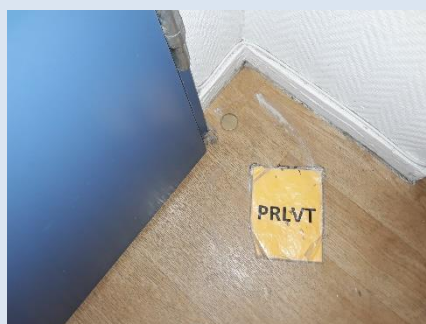
PRELEVEMENT : 25LAB0102P004			
NOM DU CLIENT	NUMERO DU DOSSIER	PIECE OU LOCAL	
OPH77	25LAB0102 09/01/2018	Entrée	
ELEMENT	DESCRIPTIF DU LABORATOIRE	DATE DE PRELEVEMENT	NOM DE L'OPERATEUR
Revêtement souple	Colle polymère jaune non séparable + colle bitumineuse noire non séparable	09/01/2018	JULIEN Mickaël
LOCALISATION		RESULTAT	
Sol		Fr3:Amiante détecté (Chrysotile)

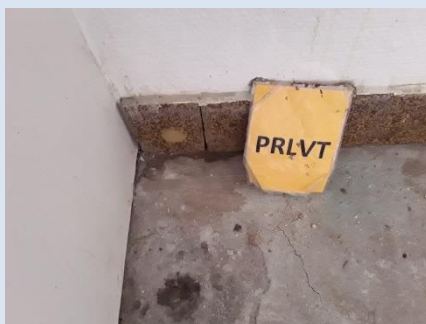
PRELEVEMENT : 25LAB0102P012

NOM DU CLIENT	NUMERO DU DOSSIER	PIECE OU LOCAL	
OPH77	25LAB0102 09/01/2018	Cuisine	
ELEMENT	DESCRIPTIF DU LABORATOIRE	DATE DE PRELEVEMENT	NOM DE L'OPERATEUR
Plinthes	Colle grise en vrac non séparable + couche plâtreuse blanche en vrac non séparable + carrelage	09/01/2018	JULIEN Mickaël
LOCALISATION		RESULTAT	
Mur D		Amiante non détecté

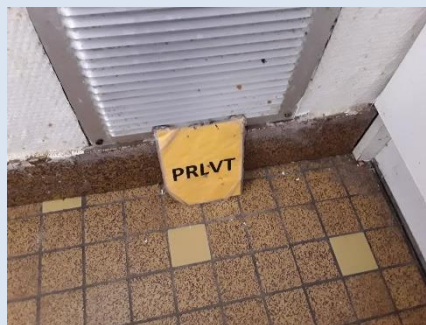
PRELEVEMENT : 25LAB0102P013			
NOM DU CLIENT	NUMERO DU DOSSIER	PIECE OU LOCAL	
OPH77	25LAB0102 09/01/2018	Cuisine	
ELEMENT	DESCRIPTIF DU LABORATOIRE	DATE DE PRELEVEMENT	NOM DE L'OPERATEUR
Enduit béton	Enduit gris en vrac + peinture non séparable + toile fibreuse blanche non séparable	09/01/2018	JULIEN Mickaël
LOCALISATION		RESULTAT	
Mur C		Amiante non détecté
