Rapport de Repérage Amiante avant réalisation de travaux dans un immeuble bâti

Numéro de dossier : MA2112047598
Date d'intervention : 14/01/2022

25LAB0201
100 RUE DU MOULIN (BAT H) (25LAB0201)
Etage 2; Porte 202
777190 DAMMARIE LES LYS

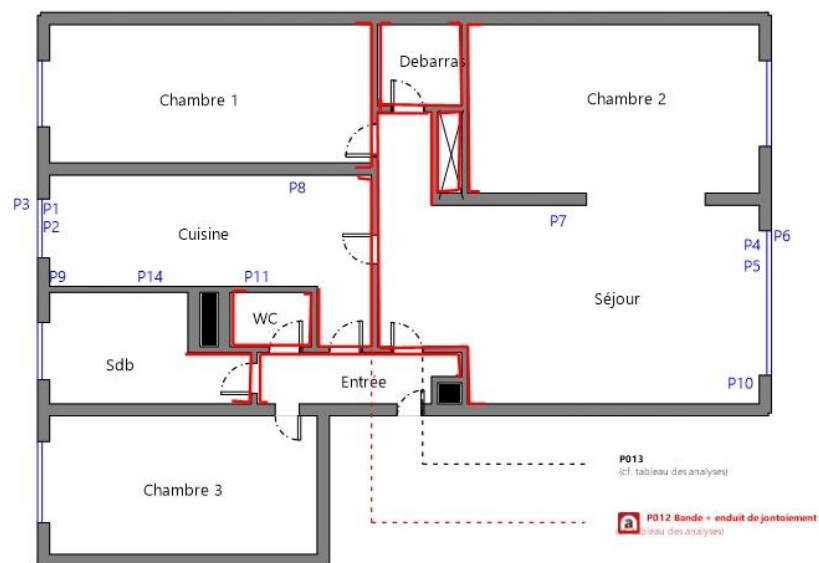
Murs et éléments

Planche de repérage des matériaux et produits amiantés
Affaire	MA2112047598
Opération	Pierre DE ROUGE
Site	25LAB0201
	100 RUE DU MOULIN (BAT H) (25LAB0201)
	777190 DAMMARIÉ LES LYS
Date de réalisation	24/01/2022
Matériaux et produits contenant de l'amiante	
	Surface amianté
	Linéaire / paroi amianté (type 1)
	Linéaire / paroi amianté (type 2)
	Conduit amianté
Sondages destructifs / Prélèvements	
	Px Prélèvement Positif
	Px Prélèvement négatif
	S Sondage destructif
Types de murs	
	Mur Porteur
	Mur Cloison (type 1)
	Mur Cloison (type 2)
	Gaine technique
Éléments ou pièces non visités	
	Local non visité
	Élément non visité
