Rapport de Repérage Amiante avant réalisation de travaux dans un immeuble bâti

Numéro de dossier : MA2112047591
Date d'intervention : 26/01/2022

25LAB0202
100 RUE DU MOULIN (BAT H)
Etage 2; Porte 202 (25LAB0202)
777190 DAMMARIE LES LYS

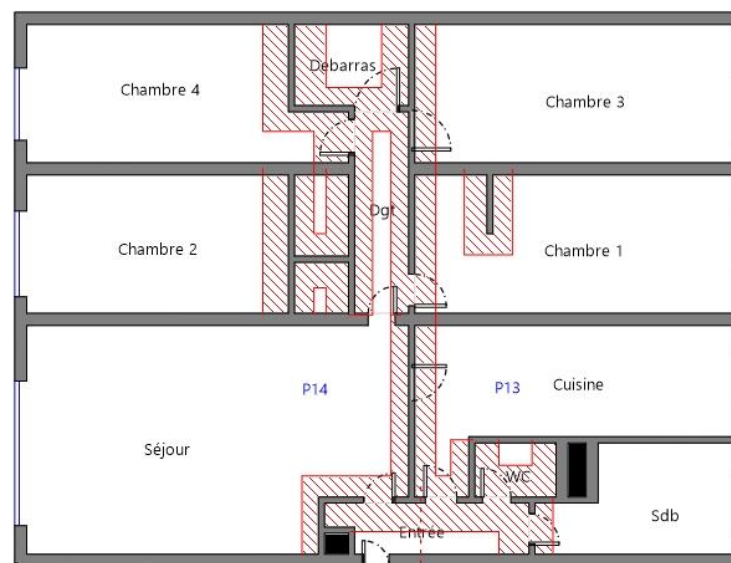
ZPS0009 Bande - enduit de jointoiment
