Rapport de Repérage Amiante avant réalisation de travaux dans un immeuble bâti

Numéro de dossier : MA2112047581
Date d'intervention : 26/01/2022

25LAB0302
100 RUE DU MOULIN (BAT H)
Etage 3; Porte 302 (25LAB0302)
777190 DAMMARIE LES LYS

Remplacement des menuiseries extérieures.
Amélioration de la ventilation du logement.
Mise en sécurité électrique du logement.
Remplacement du ROAI gaz.

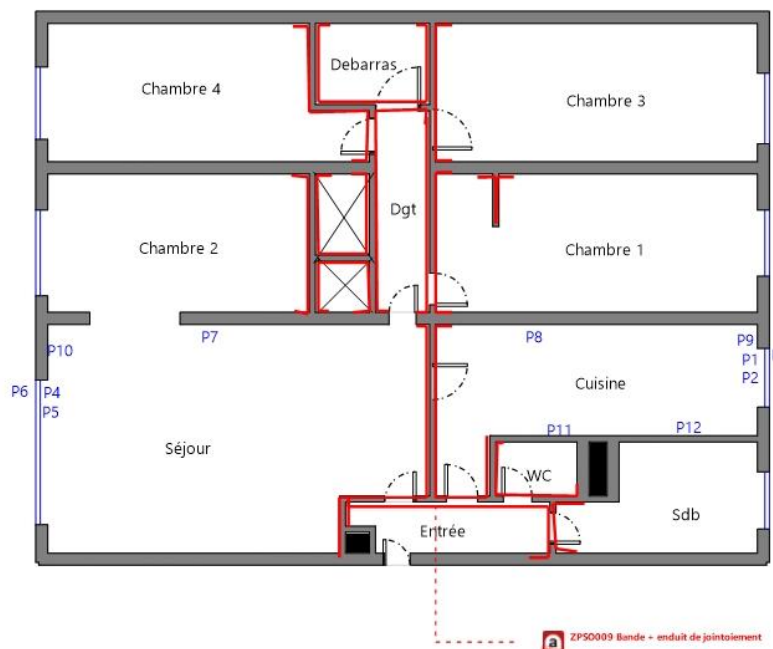
Murs et éléments

ZPSO	Niveau	Localisation	Zone	Description du prélèvement réalisé	Surface indicative
ZPSO009	3ème étage Porte 302	Entrée; Séjour; Cuisine; Sdb; WC; Debarras; Dgt; Chambre 1; Chambre 2; Chambre 4	Cloisons avec liaisons sur murs et plafonds	-	95m2

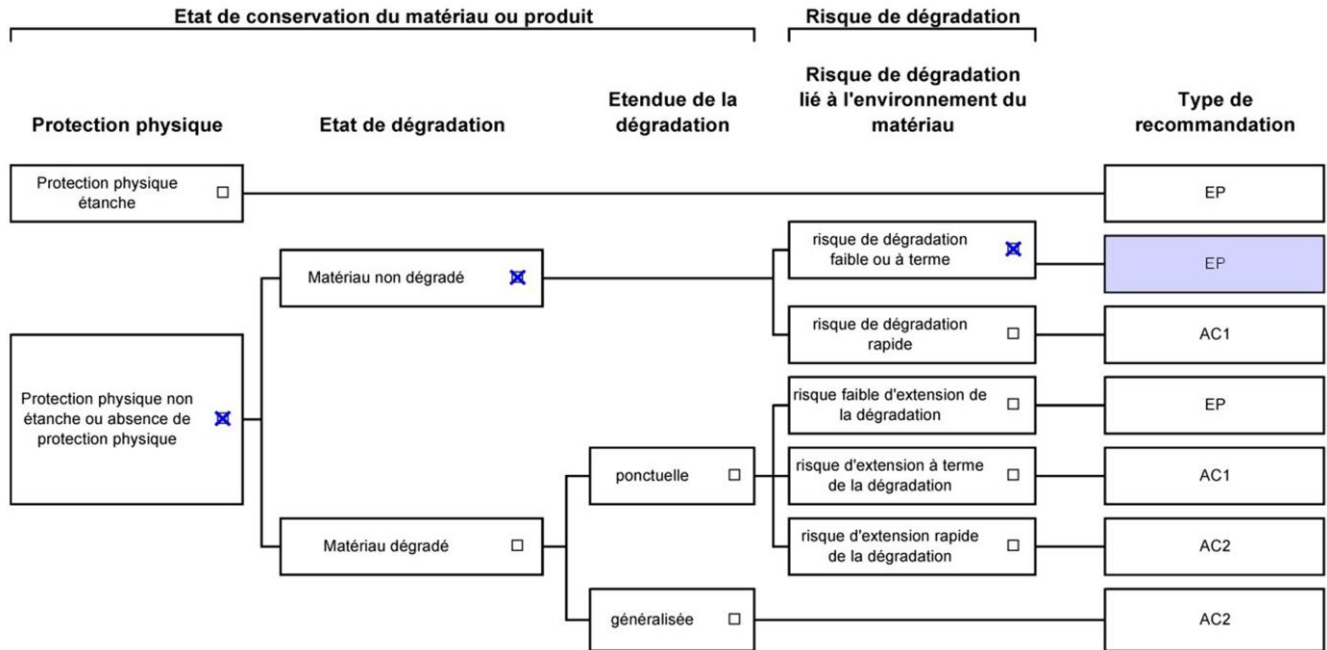
Matériau : Bande + enduit de jointoiment

Résultat EP (Z-III-RF)

- EP : Surveiller l'évolution de l'état de conservation.
- AC1 : Recouvrir le matériau d'une couche de protection.
- AC2 : Supprimer ou remplacer le composant.
