25LAB0402  
100 RUE DU MOULIN (BAT H) (25LAB0402)  
777190 DAMMARIÉ LES LYS

Numéro de mission : MA2112047645

Visite effectuée le : 14/01/2022

Remplacement des menuiseries extérieures.  
Amélioration de la ventilation du logement.  
Mise en sécurité électrique du logement.  
Remplacement du ROAI gaz.

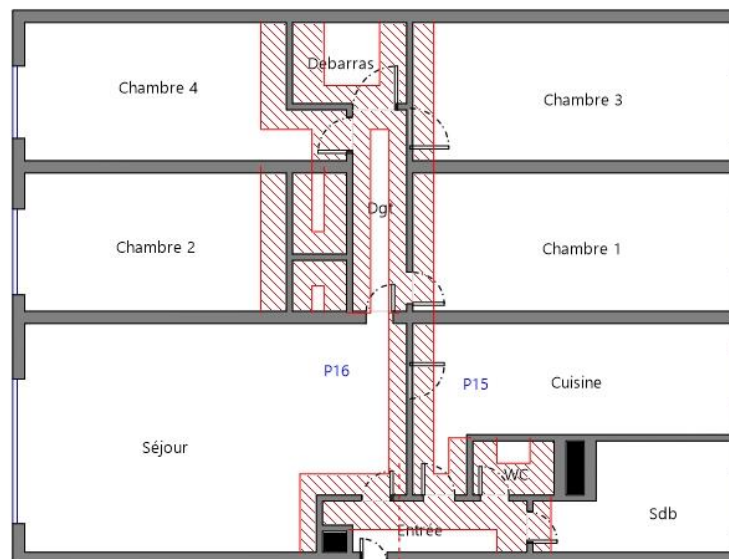
Plafonds

ZPS0007 Couche1: Bandes calicot + Couche2: Enduit de jointoiment des plaques de plâtre
