# Rapport de Repérage Amiante avant réalisation de travaux dans un immeuble bâti

Numéro de dossier : MA2112047571  
Date d'intervention : 13/01/2022

25LAC0001  
116 RUE DU MOULIN (BAT H) (25LAC0001)  
RDC; Porte 001  
777190 DAMMARIE LES LYS

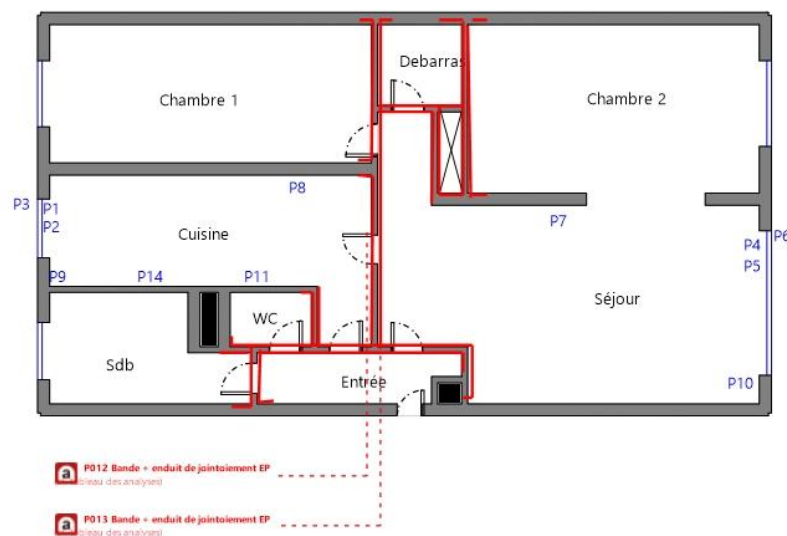
ZPSO	Niveau	Localisation	Zone	Description du prélèvement réalisé	Surface indicative
ZPSO007	Rdc Porte 001	Entrée; Séjour; Cuisine; Sdb; WC; Debarras; Chambre 1; Chambre 2	Cloisons avec liaisons sur murs et plafonds	<p><b>Analyse : P012</b> - Phase 2 Matériau de type peinture (blanc) ; matériau de type maillage de fibres et liant (blanc) ; matériau de type système d'enduit peinture (blanc) ; matériau souple fibreux de type papier, carton (beige) ; matériau semi-dur de type enduit (blanc) ; matériau souple fibreux de type papier, carton (marron) ; matériau semi-dur de type plâtre (blanc) (Présence d'amiante)</p> <p><b>Analyse : P013</b> - Phase 2 Matériau de type maillage de fibres et liant (blanc) ; matériau de type système d'enduit peinture (jaune) ; matériau souple fibreux de type papier, carton (beige) (Présence d'amiante)</p>	82m <sup>2</sup>
