Rapport de Repérage Amiante avant réalisation de travaux dans un immeuble bâti

Numéro de dossier : MA2112047583
Date d'intervention : 13/01/2022

25LAC0101
116 RUE DU MOULIN (BAT H) (25LAC0101)
Etage 1; Porte 101
777190 DAMMARIE LES LYS

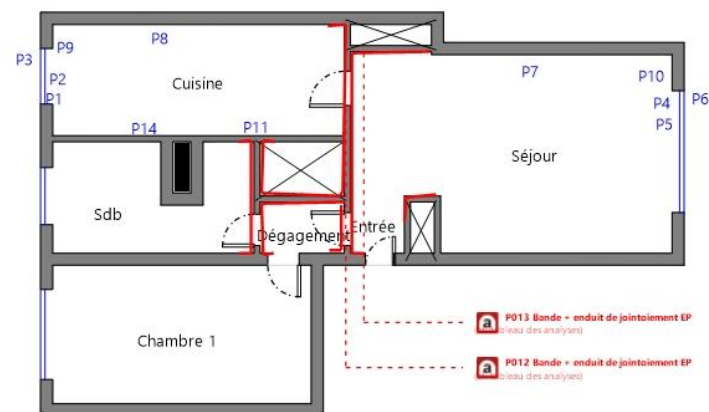
Murs et éléments

ZPSO	Niveau	Localisation	Zone	Description du prélèvement réalisé	Surface indicative
ZPSO007	1er étage Porte 101	Entrée; Séjour; Cuisine; Dégagement; Sdb; Chambre 1	Cloisons avec liaisons sur murs et plafonds	<p><u>Analyse : P012</u> - Phase 2 Matériau souple fibreux de type papier, carton (beige) (Absence d'amiante) - Phase 3 Matériau de type maillage de fibres et liant (jaune) ; matériau de type système d'enduit peinture (brillant) (jaune) (Présence d'amiante)</p> <p><u>Analyse : P013</u> - Phase 2 Matériau de type maillage de fibres et liant (beige) ; matériau de type système d'enduit peinture (brillant) (beige) ; matériau souple fibreux de type papier, carton (beige) ; matériau semi-dur de type enduit (brillant) (blanc) ; matériau semi-dur de type plaque (plâtreux) (marron) (Présence d'amiante) - Phase 3 Matériau souple fibreux de type papier, carton (beige) (Absence d'amiante)</p>	42m ²
