Rapport de Repérage Amiante avant réalisation de travaux dans un immeuble bâti

Numéro de dossier : MA2112047631
Date d'intervention : 26/01/2022

25LAC0302
116, RUE DU MOULIN (BAT H)
Etage 3; Porte302 (25LAC0302)
777190 DAMMARIE LES LYS

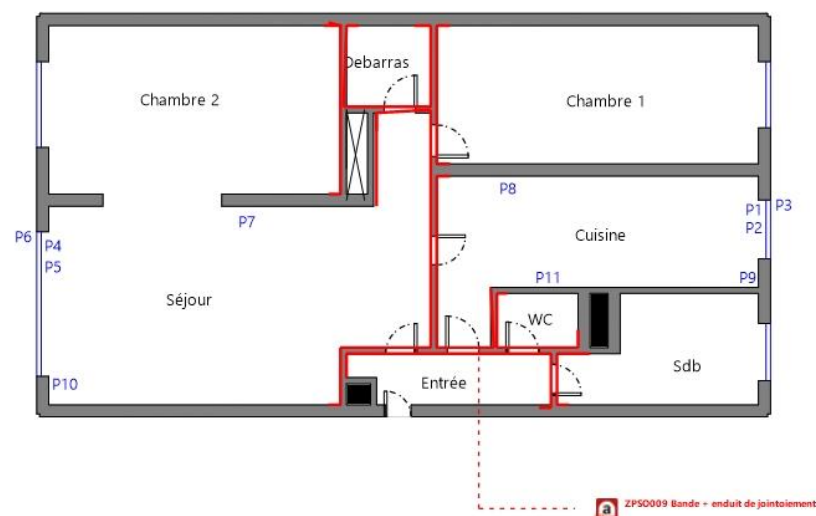
Murs et éléments

ZPSO	Niveau	Localisation	Zone	Description du prélèvement réalisé	Surface indicative
ZPSO009	3ème étage Porte 302	Entrée; Séjour; Cuisine; Sdb; WC; Debarras; Chambre 1; Chambre 2	Cloisons avec liaisons sur murs et plafonds	-	82m2
