Rapport de mission de repérage des matériaux et produits contenant de l'amiante avant réalisation de travaux

130 RUE DU MOULIN LGT 1

77190 DAMMARIE LES LYS

RAPPORT N° :	25LAD0001	Laboratoire d'Analyses :	ITGA
Repérage réalisé le :	30/11/2017	Adresse laboratoire :	3 RUE ARMAND HERPIN LACROIX - CS 46537 35065 RENNES CEDEX
Accompagnateur :		Numéro d'accréditation :	1-5967
Par :	Gaetan BEDEL	Organisme d'assurance professionnelle :	ALLIANZ
N° certificat :	CPDI3869	Adresse assurance :	Direction Opérations Entreprises 5C Esplanade Charles de Gaulle 33081 BORDEAUX CEDEX
Date d'obtention :	22/04/2016	N° de contrat d'assurance :	55897385
Organisme certificateur	I.CERT PARC EDONIA - BAT G - RUE DE LA TERRE VICTORIA - 35760 SAINT GREGOIRE	Date de validité :	31/12/2017

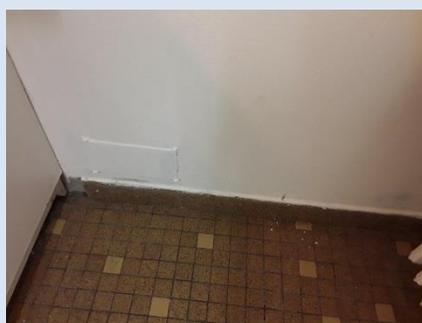
PRELEVEMENT : 25LAD0001P001			
NOM DU CLIENT	NUMERO DU DOSSIER		PIECE OU LOCAL
OPH77	25LAD0001 30/11/2017		Cuisine
ELEMENT	DESCRIPTIF DU LABORATOIRE	DATE DE PRELEVEMENT	NOM DE L'OPERATEUR
Enduit / Peinture béton	Enduit plâtreux beige en vrac non séparable + peinture non séparable	30/11/2017	BEDEL Gaetan
LOCALISATION		RESULTAT	
Mur C		Amiante non détecté

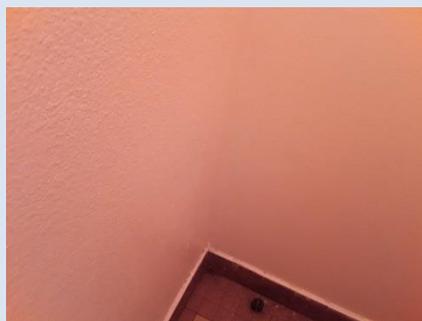
PRELEVEMENT : 25LAD0001P002			
NOM DU CLIENT	NUMERO DU DOSSIER		PIECE OU LOCAL
OPH77	25LAD0001 30/11/2017		WC
ELEMENT	DESCRIPTIF DU LABORATOIRE	DATE DE PRELEVEMENT	NOM DE L'OPERATEUR
Enduit / Peinture	Enduit plâtreux blanc en vrac non séparable + carton non séparable + peinture non séparable	30/11/2017	BEDEL Gaetan
LOCALISATION		RESULTAT	
Mur C		Amiante détecté (Chrysotile)

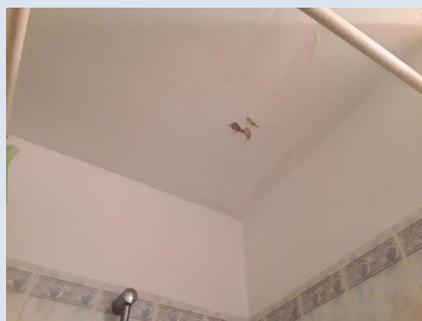
PRELEVEMENT : 25LAD0001P003

NOM DU CLIENT	NUMERO DU DOSSIER	PIECE OU LOCAL	
OPH77	25LAD0001 30/11/2017	Salle de bains	
ELEMENT	DESCRIPTIF DU LABORATOIRE	DATE DE PRELEVEMENT	NOM DE L'OPERATEUR
Enduit / Peinture béton	Enduit plâtreux beige en vrac non séparable + peinture non séparable	30/11/2017	BEDEL Gaetan
LOCALISATION		RESULTAT	
Plafonds		Amiante non détecté

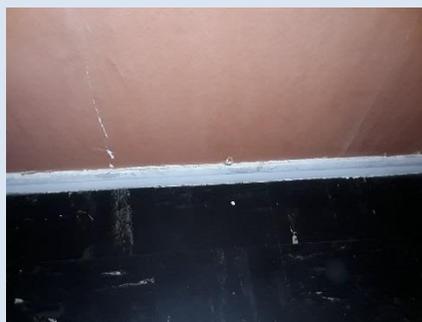
PRELEVEMENT : 25LAD0001P004

NOM DU CLIENT	NUMERO DU DOSSIER	PIECE OU LOCAL	
OPH77	25LAD0001 30/11/2017	Chambre 1	
ELEMENT	DESCRIPTIF DU LABORATOIRE	DATE DE PRELEVEMENT	NOM DE L'OPERATEUR
Enduit / Peinture béton	Enduit gris en faible quantité en vrac non séparable + peinture en faible quantité en vrac non séparable + matériau marron en faible quantité non séparable + polystyrène expansé (billes) avec poussières non séparable + papier peint non séparable	30/11/2017	BEDEL Gaetan
LOCALISATION		RESULTAT	
Mur C		Amiante non détecté

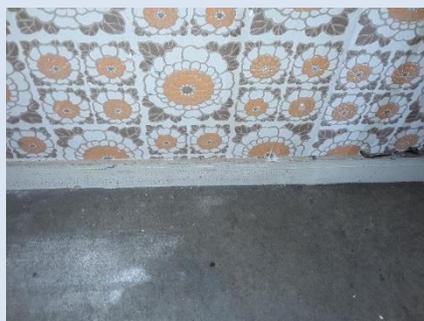
PRELEVEMENT : 25LAD0001P005

NOM DU CLIENT	NUMERO DU DOSSIER	PIECE OU LOCAL	
OPH77	25LAD0001 30/11/2017	Cellier	
ELEMENT	DESCRIPTIF DU LABORATOIRE	DATE DE PRELEVEMENT	NOM DE L'OPERATEUR
Enduit / Peinture	Enduit plâtreux blanc en vrac non séparable + peinture non séparable	30/11/2017	BEDEL Gaetan
LOCALISATION		RESULTAT	
Mur A		Amiante détecté (Chrysotile)

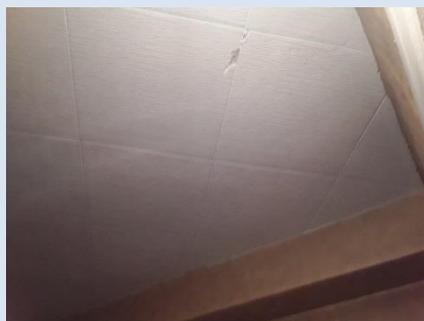
PRELEVEMENT : 25LAD0001P006

NOM DU CLIENT	NUMERO DU DOSSIER	PIECE OU LOCAL	
OPH77	25LAD0001 30/11/2017	Chambre 2	
ELEMENT	DESCRIPTIF DU LABORATOIRE	DATE DE PRELEVEMENT	NOM DE L'OPERATEUR
Dalle de polystyrènes	Polystyrène expansé (billes) + peinture non séparable + papier non séparable	30/11/2017	BEDEL Gaetan
LOCALISATION		RESULTAT	
Plafonds		Amiante non détecté

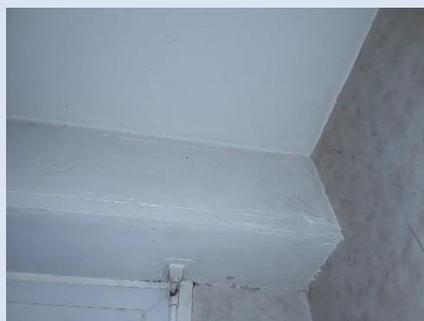
PRELEVEMENT : 25LAD0001P007			
NOM DU CLIENT	NUMERO DU DOSSIER		PIECE OU LOCAL
OPH77	25LAD0001 30/11/2017		Séjour
ELEMENT	DESCRIPTIF DU LABORATOIRE	DATE DE PRELEVEMENT	NOM DE L'OPERATEUR
Enduit / Peinture béton	Enduit plâtreux beige en vrac non séparable + peinture non séparable	30/11/2017	BEDEL Gaetan
LOCALISATION		RESULTAT	
Plafonds		Amiante non détecté	
EMPLACEMENT

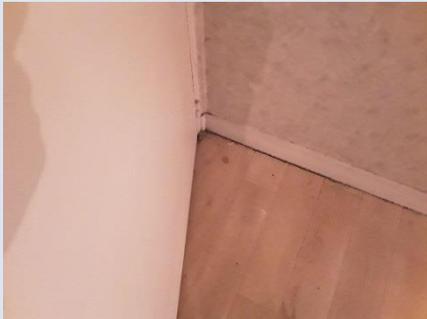
PRELEVEMENT : 25LAD0001P008			
NOM DU CLIENT	NUMERO DU DOSSIER	PIECE OU LOCAL	
OPH77	25LAD0001 30/11/2017	Séjour	
ELEMENT	DESCRIPTIF DU LABORATOIRE	DATE DE PRELEVEMENT	NOM DE L'OPERATEUR
Revêtement souple	Revêtement souple beige	30/11/2017	BEDEL Gaetan
LOCALISATION		RESULTAT	
Sol		Fr1:Amiante non détecté	
EMPLACEMENT

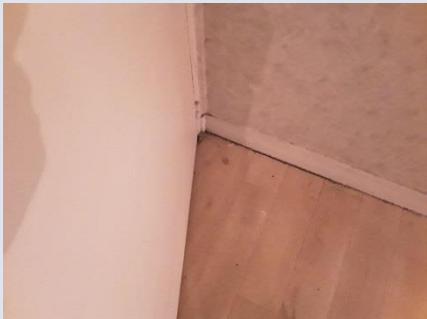
Séjour	Revêtement souple	Colle polymère jaune avec poussières non séparable + dalle dure cassante noire en faible quantité en vrac	25LAD0001P008	Sol	DEGRADATION PARTIELLE	Fr2:Amiante détecté (Chrysotile)

PRELEVEMENT : 25LAD0001P008			
NOM DU CLIENT	NUMERO DU DOSSIER	PIECE OU LOCAL	
OPH77	25LAD0001 30/11/2017	Séjour	
ELEMENT	DESCRIPTIF DU LABORATOIRE	DATE DE PRELEVEMENT	NOM DE L'OPERATEUR
Revêtement souple	Colle polymère jaune avec poussières non séparable + dalle dure cassante noire en faible quantité en vrac	30/11/2017	BEDEL Gaetan
LOCALISATION		RESULTAT	
Sol		Fr2:Amiante détecté (Chrysotile)	
EMPLACEMENT

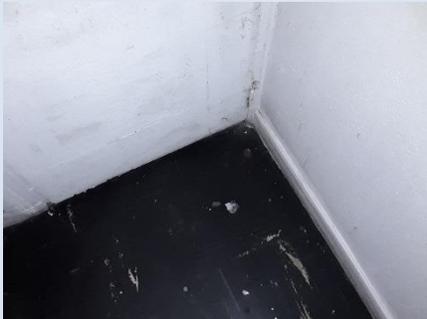
PRELEVEMENT : 25LAD0001P009			
NOM DU CLIENT	NUMERO DU DOSSIER	PIECE OU LOCAL	
OPH77	25LAD0001 30/11/2017	Chambre 1	
ELEMENT	DESCRIPTIF DU LABORATOIRE	DATE DE PRELEVEMENT	NOM DE L'OPERATEUR
Dalle de sol	Dalle dure cassante noire	30/11/2017	BEDEL Gaetan
LOCALISATION		RESULTAT	
Sol		Fr1:Amiante détecté (Chrysotile)	
EMPLACEMENT

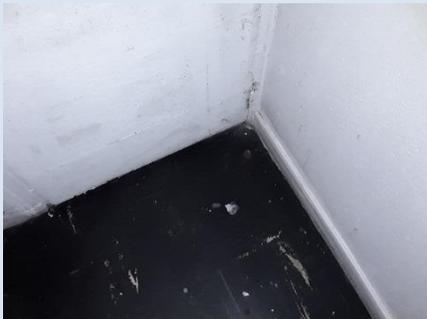
PRELEVEMENT : 25LAD0001P009			
NOM DU CLIENT	NUMERO DU DOSSIER	PIECE OU LOCAL	
OPH77	25LAD0001 30/11/2017	Chambre 1	
ELEMENT	DESCRIPTIF DU LABORATOIRE	DATE DE PRELEVEMENT	NOM DE L'OPERATEUR
Dalle de sol	Colle bitumineuse noire non séparable + ragréage gris non séparable	30/11/2017	BEDEL Gaetan
LOCALISATION		RESULTAT	
Sol		Fr2:Amiante détecté (Chrysotile)	
EMPLACEMENT

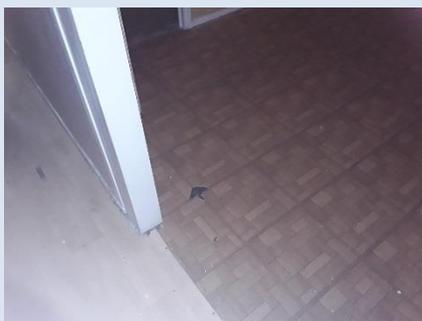
PRELEVEMENT : 25LAD0001P010			
NOM DU CLIENT	NUMERO DU DOSSIER	PIECE OU LOCAL	
OPH77	25LAD0001 30/11/2017	Chambre 2	
ELEMENT	DESCRIPTIF DU LABORATOIRE	DATE DE PRELEVEMENT	NOM DE L'OPERATEUR
Dalle de sol	Colle polymère jaune en faible quantité avec poussières non séparable + dalle dure cassante noire en vrac	30/11/2017	BEDEL Gaetan
LOCALISATION		RESULTAT	
Sol		Fr1:Amiante détecté (Chrysotile)

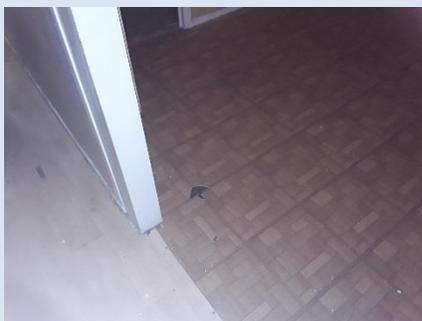
PRELEVEMENT : 25LAD0001P010			
NOM DU CLIENT	NUMERO DU DOSSIER	PIECE OU LOCAL	
OPH77	25LAD0001 30/11/2017	Chambre 2	
ELEMENT	DESCRIPTIF DU LABORATOIRE	DATE DE PRELEVEMENT	NOM DE L'OPERATEUR
Dalle de sol	Revêtement souple marron	30/11/2017	BEDEL Gaetan
LOCALISATION		RESULTAT	
Sol		Fr2:Amiante non détecté

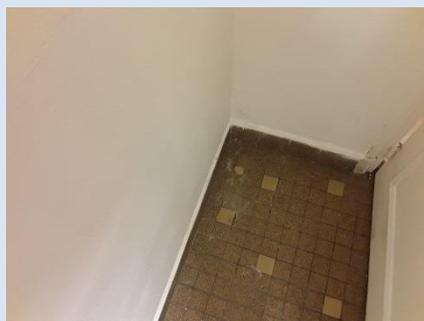
PRELEVEMENT : 25LAD0001P012

NOM DU CLIENT	NUMERO DU DOSSIER	PIECE OU LOCAL	
OPH77	25LAD0001 30/11/2017	Cuisine	
ELEMENT	DESCRIPTIF DU LABORATOIRE	DATE DE PRELEVEMENT	NOM DE L'OPERATEUR
Carrelage	Carrelage + colle grise hétérogène avec poussières	30/11/2017	BEDEL Gaetan
LOCALISATION		RESULTAT	
Sols		Amiante non détecté

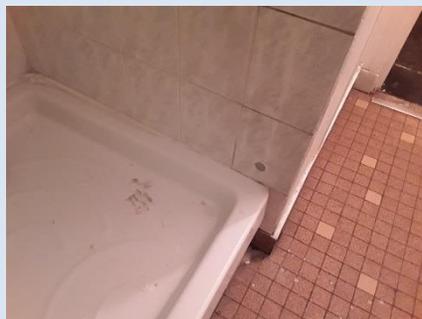
PRELEVEMENT : 25LAD0001P013			
NOM DU CLIENT	NUMERO DU DOSSIER	PIECE OU LOCAL	
OPH77	25LAD0001 30/11/2017	Salle de bains	
ELEMENT	DESCRIPTIF DU LABORATOIRE	DATE DE PRELEVEMENT	NOM DE L'OPERATEUR
Faïence 1	Colle grise avec couche en papier + carrelage	30/11/2017	BEDEL Gaetan
LOCALISATION		RESULTAT	
Mur D		Amiante non détecté

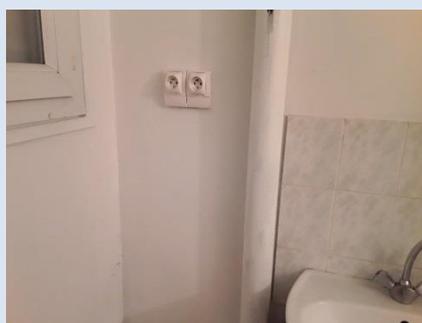
PRELEVEMENT : 25LAD0001P014			
NOM DU CLIENT	NUMERO DU DOSSIER	PIECE OU LOCAL	
OPH77	25LAD0001 30/11/2017	Salle de bains	
ELEMENT	DESCRIPTIF DU LABORATOIRE	DATE DE PRELEVEMENT	NOM DE L'OPERATEUR
Conduit	Peintures multiples en vrac	30/11/2017	BEDEL Gaetan
LOCALISATION		RESULTAT	
Du sol au plafond		Amiante non détecté
