Rapport de Repérage Amiante avant réalisation de travaux dans un immeuble bâti

Numéro de dossier : MA2112047572
Date d'intervention : 13/01/2022

25LAD0002
130 RUE DU MOULIN (BAT H) (25LAD0002)
Etage Rdc; Porte 002
777190 DAMMARIE LES LYS

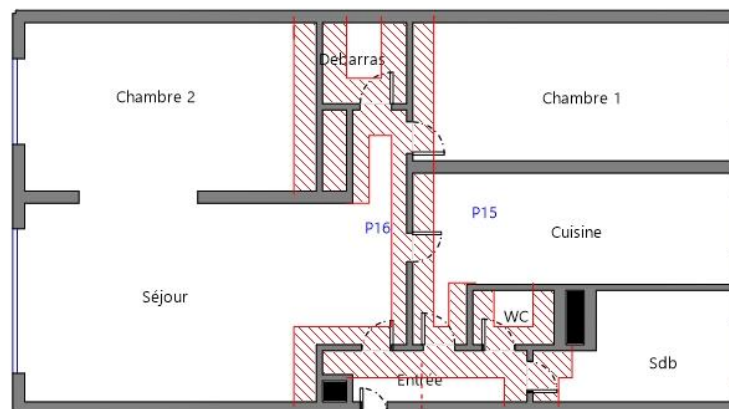
ZPS0007 Couche1: Bandes calicot - Couche2: Enduit de jointoiement des plaques de plâtre
