Rapport de Repérage Amiante avant réalisation de travaux dans un immeuble bâti

Numéro de dossier : MA2112047579
Date d'intervention : 13/01/2022

25LAD0101
130 RUE DU MOULIN (BAT H) (25LAD0101)
Etage 1; Porte 101
777190 DAMMARIE LES LYS

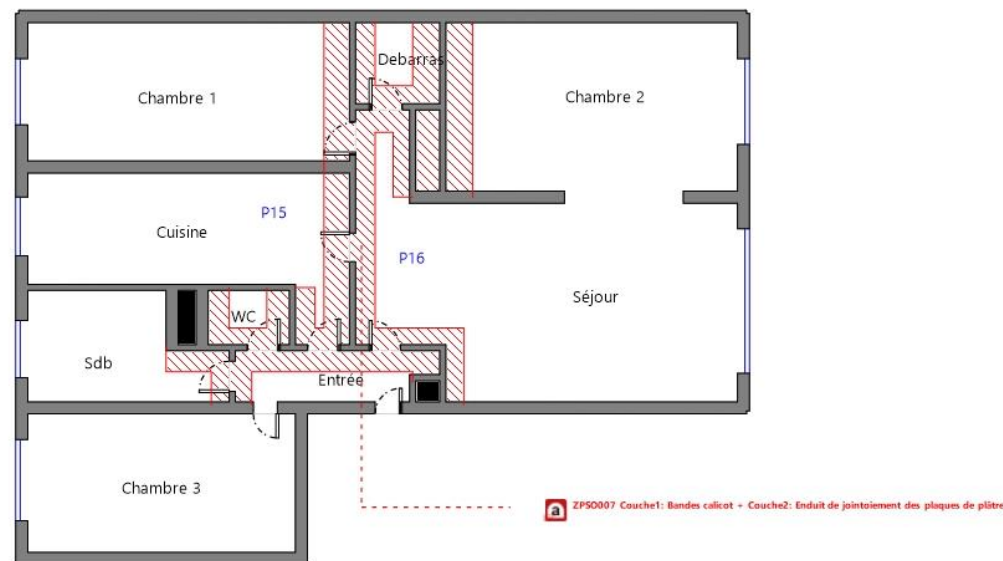
Plafonds

Planche de repérage des matériaux et produits amiantés
Affaire	MA2112047579
Opération	Pierre DE ROUGE
Site	25LAD0101 130 RUE DU MOULIN (BAT H) (25LAD0101)
	777190
	DAMMARIÉ LES LYS
Date de réalisation	24/01/2022
Matériaux et produits contenant de l'amiante	
	Surface amianté
	Linéaire / paroi amianté (type 1)
	Linéaire / paroi amianté (type 2)
	Conduit amianté
Sondages destructifs / Prélèvements	
	Prélèvement Positif
	Prélèvement négatif
	Sondage destructif
Types de murs	
	Mur Porteur
	Mur Cloison (type 1)
	Mur Cloison (type 2)
	Gaine technique
Eléments ou pièces non visités	
	Local non visitée
	Elément non visité
