Rapport de Repérage Amiante avant réalisation de travaux dans un immeuble bâti

Numéro de dossier : MA2112047601
Date d'intervention : 16/02/2022

25LAD0201
146 RUE DU MOULIN (BAT H)
Etage 2; Porte 201 (25LAD0201)
777190 DAMMARIE LES LYS

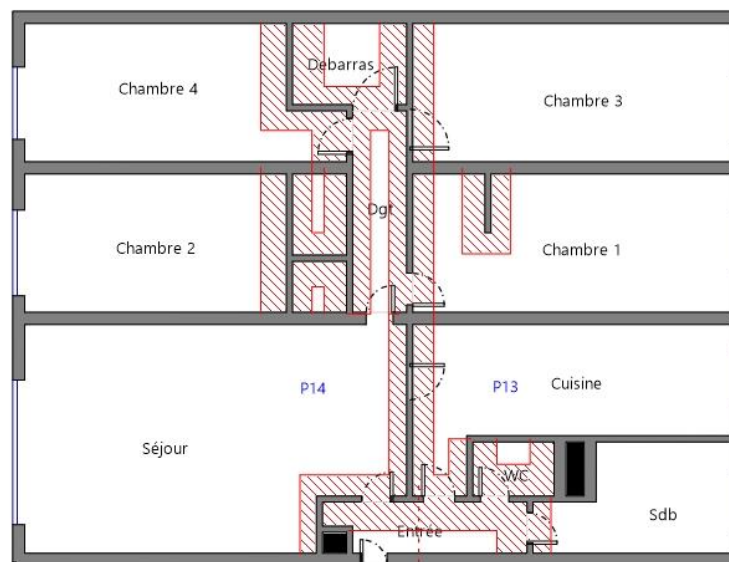
ZPS0009 Bande - enduit de jointoiement
