Rapport de Repérage Amiante avant réalisation de travaux dans un immeuble bâti

Numéro de dossier : MA2112047640
Date d'intervention : 26/01/2022

25LAD0202
130, RUE DU MOULIN (BAT H)
Etage 2; Porte 202 (25LAD0202)
777190 DAMMARIE LES LYS

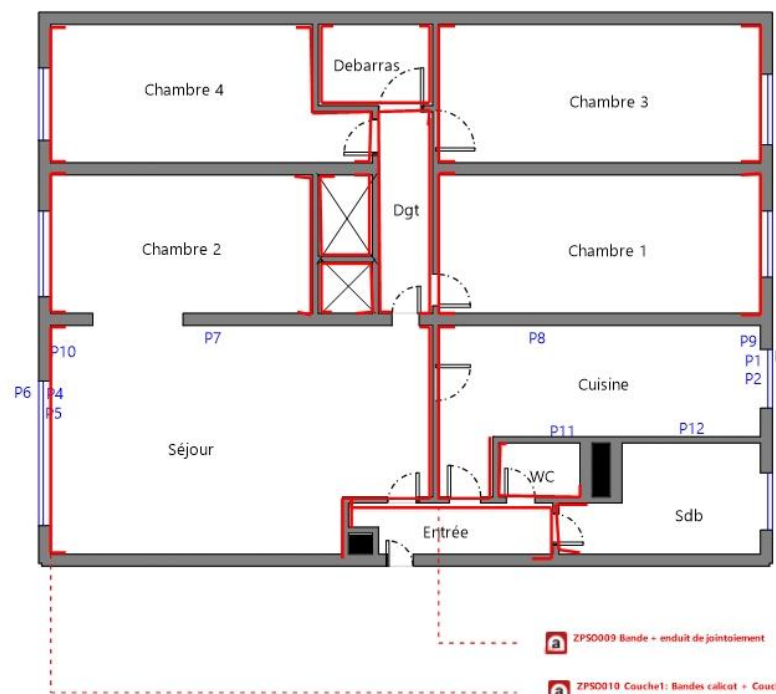
Planche de repérage des matériaux et produits amiantés
Affaire	MA2112047640
Opération	Pierre DE ROUGE
Site	25LAD0202
	130, RUE DU MOULIN (BAT H)
	Etage 2; Porte 202 (25LAD0202)
	777190
	DAMMARIÉ LES LYS
Date de réalisation	09/02/2022
Matériaux et produits contenant de l'amiante	
	Surface amianté
	Linéaire / paroi amianté (type 1)
	Linéaire / paroi amianté (type 2)
	Conduit amianté
Sondages destructifs / Prélèvements	
	Px Prélèvement Positif
	Px Prélèvement négatif
	S Sondage destructif
Types de murs	
	Mur Porteur
	Mur Cloison (type 1)
	Mur Cloison (type 2)
	Gaine technique
Éléments ou pièces non visités	
	Local non visitée
	Élément non visité

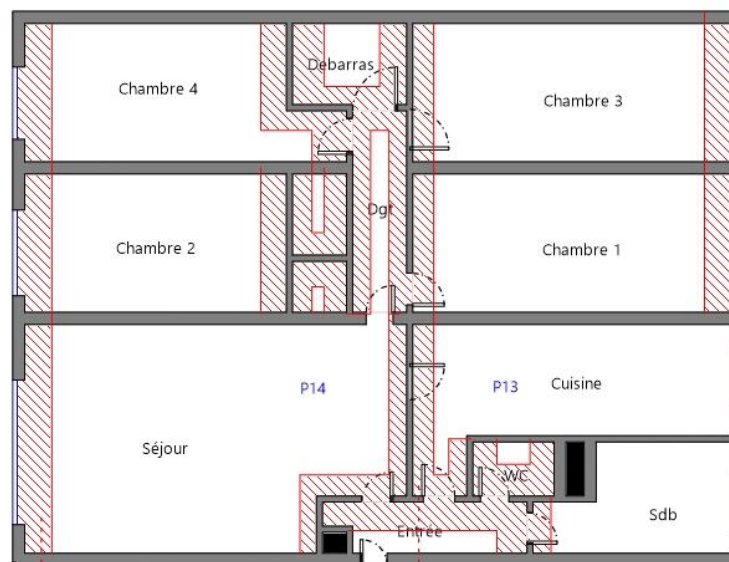
ZPS0009 Bande - enduit de jointoiment

ZPS0010 Couche1: Bandes calicot - Couche2: Enduit de jointoiment des plaques de plâtre

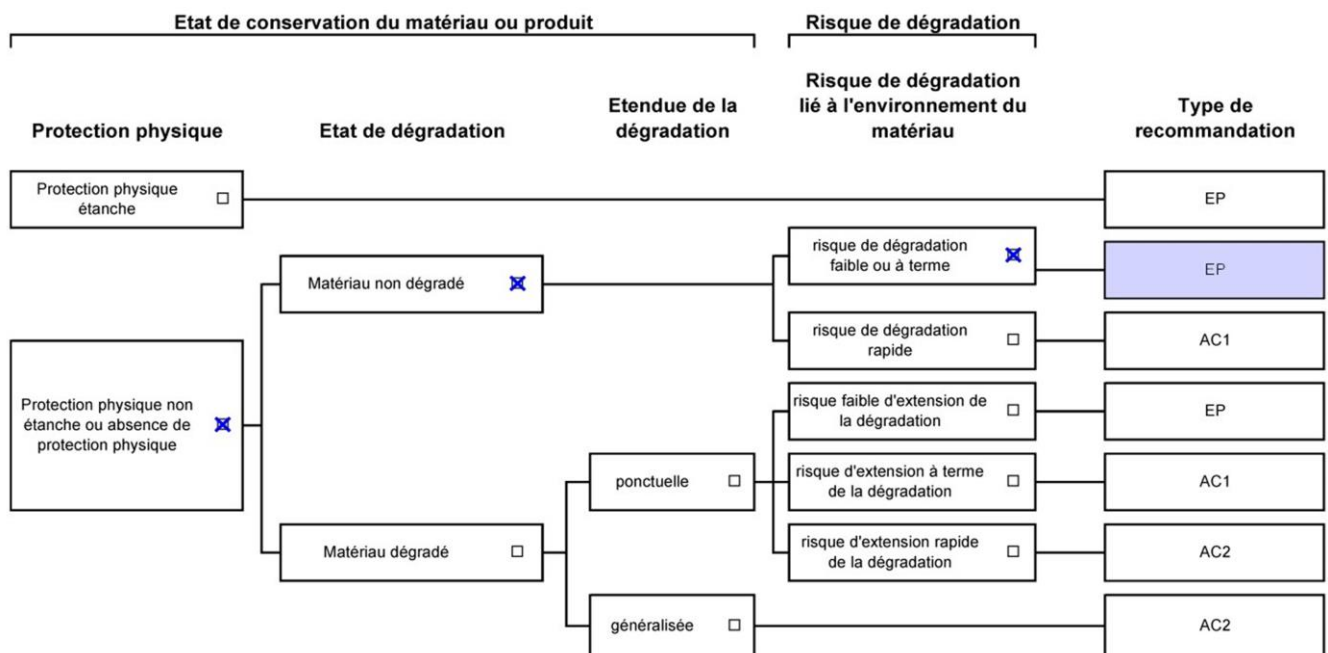
Matériau : Couche1: Bandes calicot + Couche2: Enduit de jointoiment des plaques de plâtre

Résultat EP (Z-III-RF)
