Rapport de Repérage Amiante avant réalisation de travaux dans un immeuble bâti

Numéro de dossier : MA2112047624
Date d'intervention : 13/01/2022

25LAD0302
130 RUE DU MOULIN (BAT H) (25LAD0302)
Etage 3; Porte 302
777190 DAMMARIE LES LYS

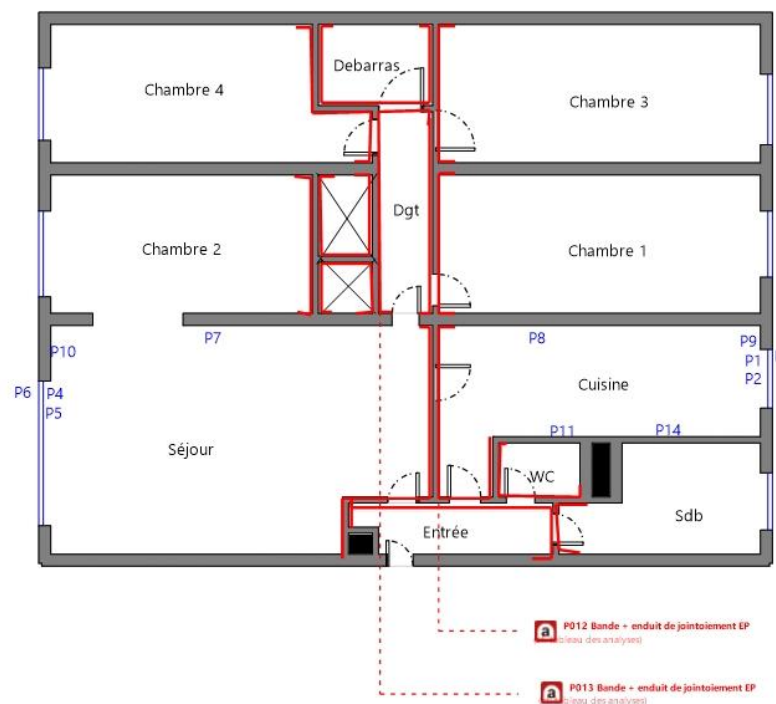
Murs et éléments

Planche de repérage des matériaux et produits amiantés
Affaire	MA2112047624
Opération	Pierre DE ROUGE
Site	25LAD0302
	130 RUE DU MOULIN (BAT H) (25LAD0302)
	777190 DAMMARIÉ LES LYS
Date de réalisation	24/01/2022
Matériaux et produits contenant de l'amiante	
	Surface amianté
	Linéaire / paroi amianté (type 1)
	Linéaire / paroi amianté (type 2)
	Conduit amianté
Sondages destructifs / Prélèvements	
	Px Prélèvement Positif
	Px Prélèvement négatif
	S Sondage destructif
Types de murs	
	Mur Porteur
	Mur Cloison (type 1)
	Mur Cloison (type 2)
	Gaine technique
Eléments ou pièces non visités	
	Local non visitée
	Élément non visité
