Rapport de Repérage Amiante avant réalisation de travaux dans un immeuble bâti

Numéro de dossier : MA2112047633
Date d'intervention : 26/01/2022

25LAD0401
146 RUE DU MOULIN (BAT H)
Etage 4; Porte 401 (25LAD0401)
777190 DAMMARIE LES LYS

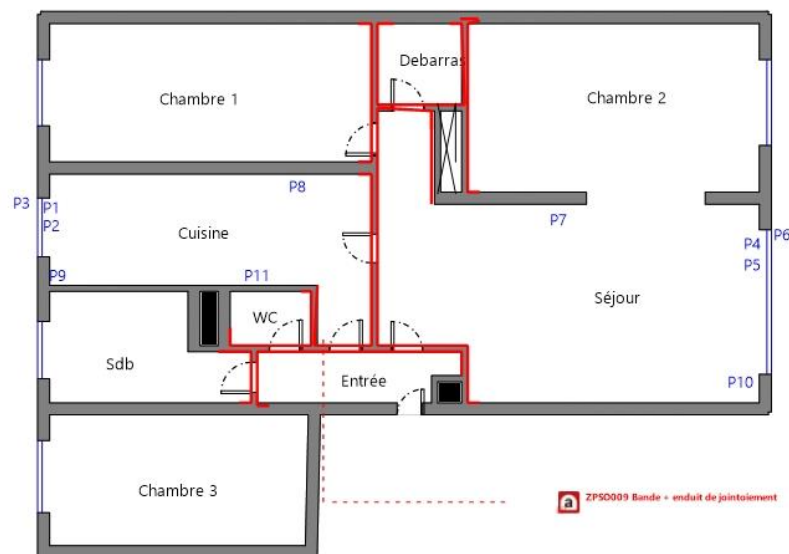
Murs et éléments

ZPSO	Niveau	Localisation	Zone	Description du prélèvement réalisé	Surface indicative
ZPSO009	4ème étage Porte 401	Entrée; Séjour; Cuisine; Sdb; WC; Debarras; Chambre 1; Chambre 2	Cloisons avec liaisons sur murs et plafonds	-	82m2
