Rapport de Repérage Amiante avant réalisation de travaux dans un immeuble bâti

Numéro de dossier : MA2112047575
Date d'intervention : 13/01/2022

25LAD0402
130 RUE DU MOULIN (BAT H) (25LAD0402)
Etage 4; Porte 402
777190 DAMMARIE LES LYS

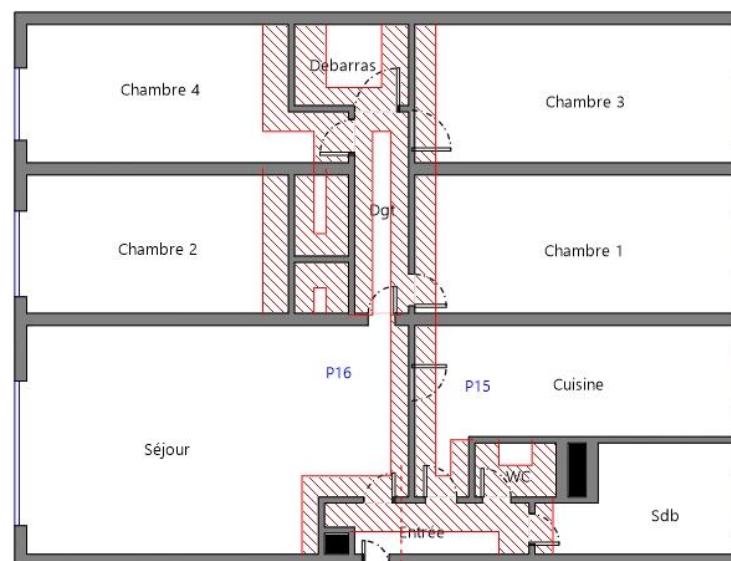
ZPS0007 Couche1: Bandes calicot + Couche2: Enduit de jointoiment des plaques de plâtre

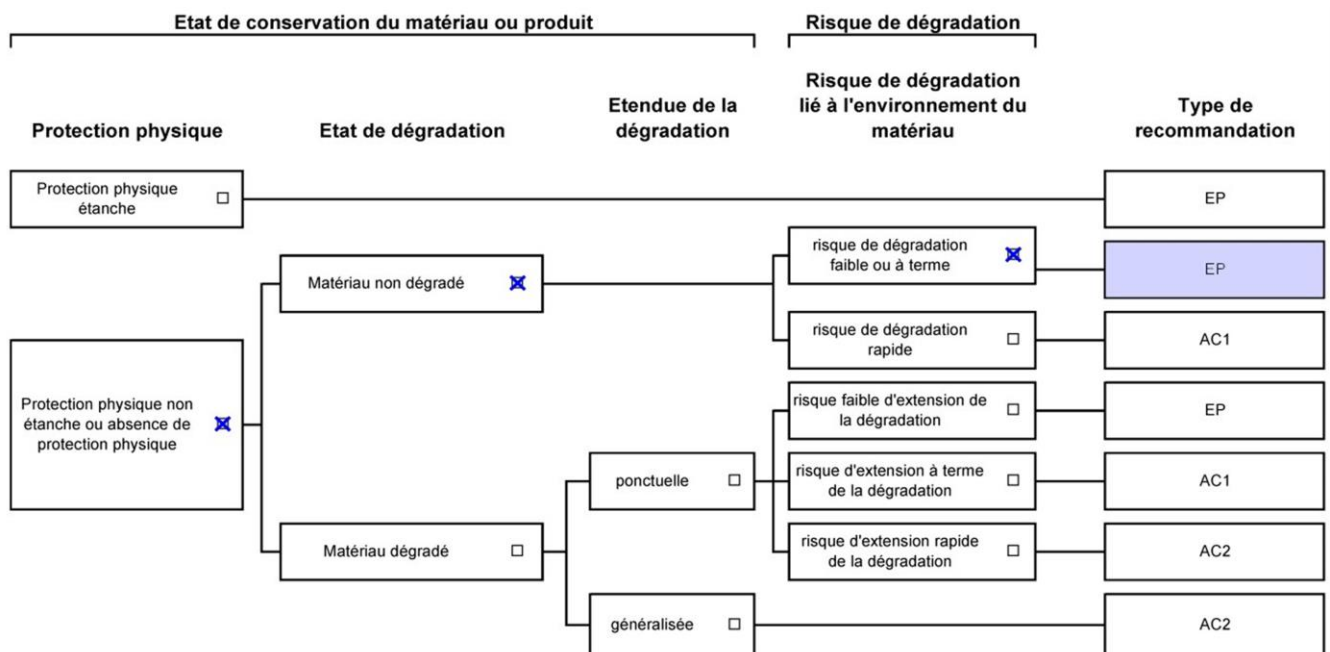
Matériau : Couche1: Bandes calicot + Couche2: Enduit de jointoiment des plaques de plâtre

Résultat EP (Z-III-RF)
