Rapport de Repérage Amiante avant réalisation de travaux dans un immeuble bâti

Numéro de dossier : MA2112047639
Date d'intervention : 26/01/2022

25LAE0001
146 RUE DU MOULIN (BAT H)
Etage 1; Porte 001 (25LAE0001)
777190 DAMMARIE LES LYS

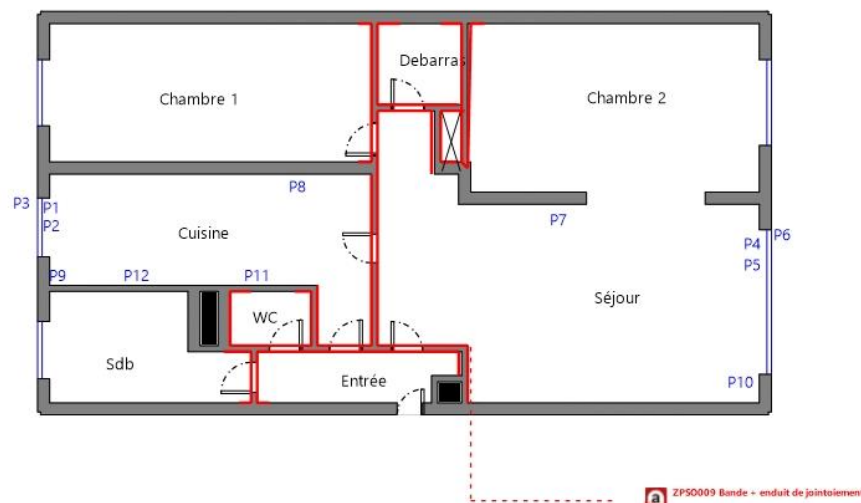
Murs et éléments

ZPSO	Niveau	Localisation	Zone	Description du prélèvement réalisé	Surface indicative
ZPSO009	Rdc Porte 001	Entrée; Séjour; Cuisine; Sdb; WC; Debarras; Chambre 1; Chambre 2	Cloisons avec liaisons sur murs et plafonds	-	82m2
