Rapport de Repérage Amiante avant réalisation de travaux dans un immeuble bâti

Numéro de dossier : MA2112047629
Date d'intervention : 26/01/2022

25LAE0101
146 RUE DU MOULIN (BAT H)
Etage 1; Porte 101 (25LAE0101)
777190 DAMMARIE LES LYS

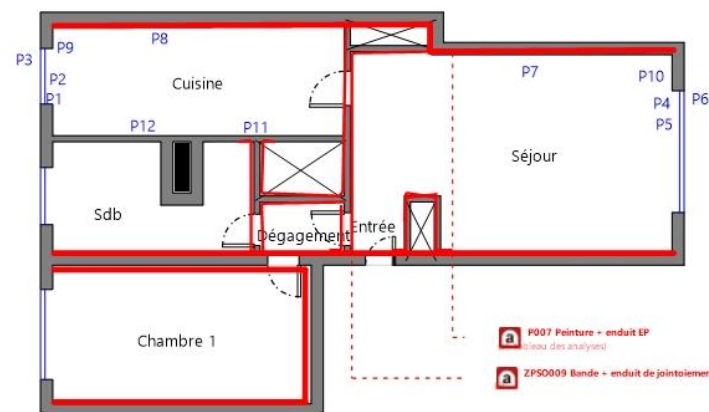
Murs et éléments

ZPSO	Niveau	Localisation	Zone	Description du prélèvement réalisé	Surface indicative
ZPSO004	1er étage Porte 101	Entrée; Séjour; Cuisine; Sdb; Chambre 1	Mur de refend	<p>Analyse : P007 - Phase 2 Matériau de type maillage de fibres et liant (blanc) ; matériau de type peinture (jaune) ; matériau semi-dur de type enduit (blanc) (Présence d'amiante)</p> <p>Analyse : P008 - Matériau de type peinture (de différentes couleurs) ; matériau semi-dur de type enduit (blanc) ; matériau semi-dur (granulaire) (gris) (Absence d'amiante)</p>	145m2
ZPSO009	1er étage Porte 101	Entrée; Séjour; Cuisine; Sdb; WC; Chambre 1	Cloisons avec liaisons sur murs et plafonds		43m2
