Rapport de Repérage Amiante avant réalisation de travaux dans un immeuble bâti

Numéro de dossier : MA2112047587
Date d'intervention : 26/01/2022

25LAF0102
160 RUE DU MOULIN (BAT H)
Etage 1; Porte 102 (25LAF0102)
777190 DAMMARIE LES LYS

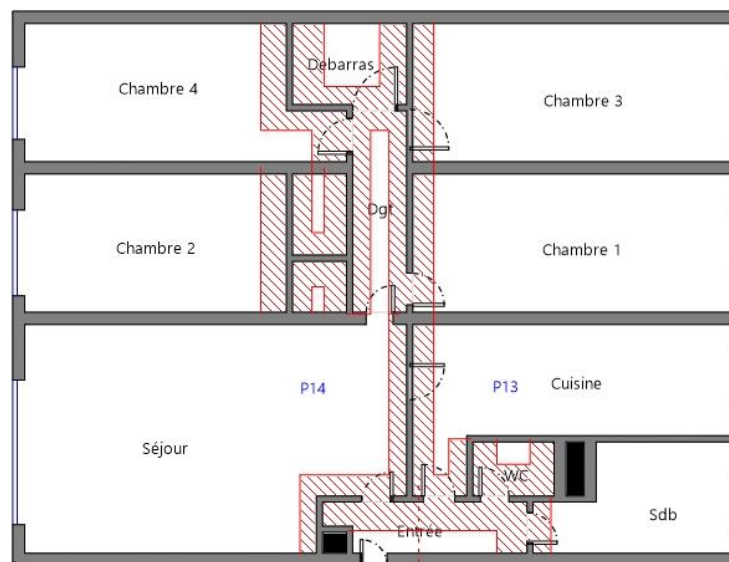
ZPS0009 Bande - enduit de jointoiment
