Rapport de Repérage Amiante avant réalisation de travaux dans un immeuble bâti

Numéro de dossier : MA2112047566
Date d'intervention : 12/01/2022

25LAF0201
160 RUE DU MOULIN (BAT H)
Etage 2; Porte 201 (25LAF0201)
777190 DAMMARIE LES LYS

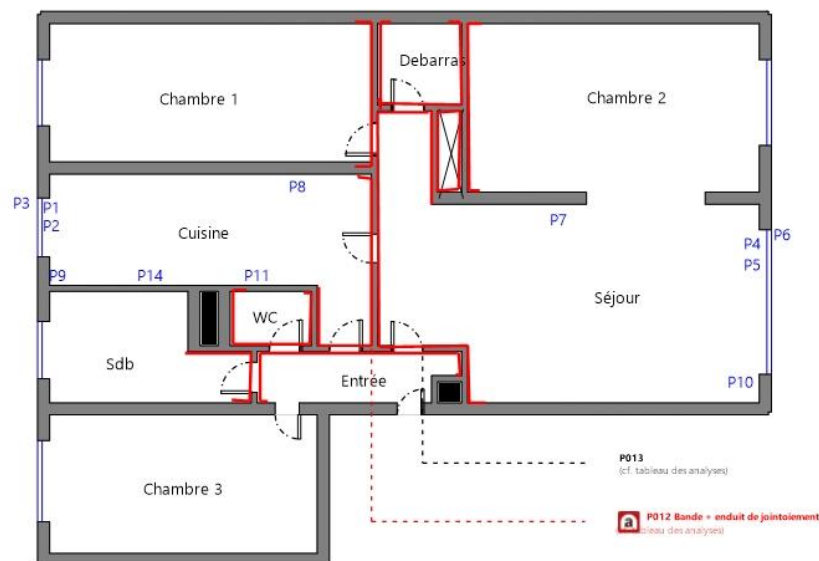
Murs et éléments

Planche de repérage des matériaux et produits amiantés
Affaire	MA2112047566
Opération	Pierre DE ROUGE
Site	25LAF0201
	160 RUE DU MOULIN (BAT H)
	Etage 2; Porte 201 (25LAF0201)
	777190
	DAMMARIÉ LES LYS
Date de réalisation	23/01/2022
Matériaux et produits contenant de l'amiante	
	Surface amianté
	Linéaire / paroi amianté (type 1)
	Linéaire / paroi amianté (type 2)
	Conduit amianté
Sondages destructifs / Prélèvements	
	Px Prélèvement Positif
	Px Prélèvement négatif
	S Sondage destructif
Types de murs	
	Mur Porteur
	Mur Cloison (type 1)
	Mur Cloison (type 2)
	Gaine technique
Éléments ou pièces non visités	
	Local non visitée
	Élément non visité
