Rapport de Repérage Amiante avant réalisation de travaux dans un immeuble bâti

Numéro de dossier : MA2112047600
Date d'intervention : 12/01/2022

25LAF0302
160 RUE DU MOULIN (BAT H) (25LAF0302)
Etage 3; Porte 302
777190 DAMMARIE LES LYS

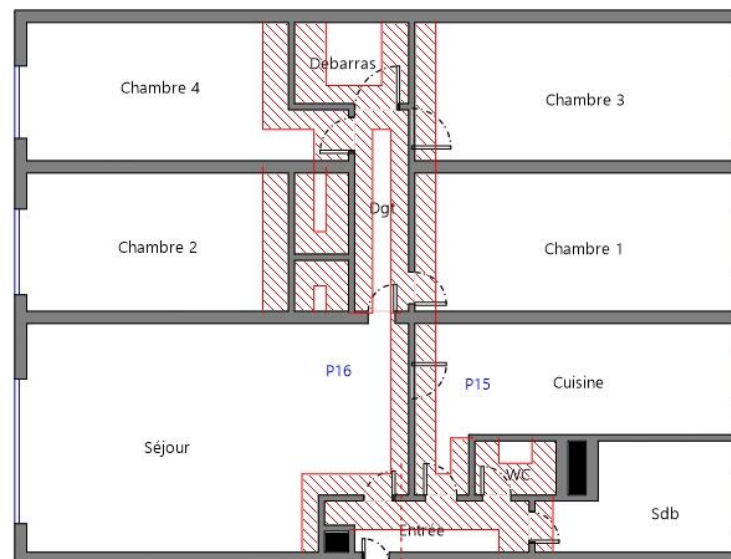
ZP50007 Couche1: Bandes calicot + Couche2: Enduit de jointoiment des plaques de plâtre

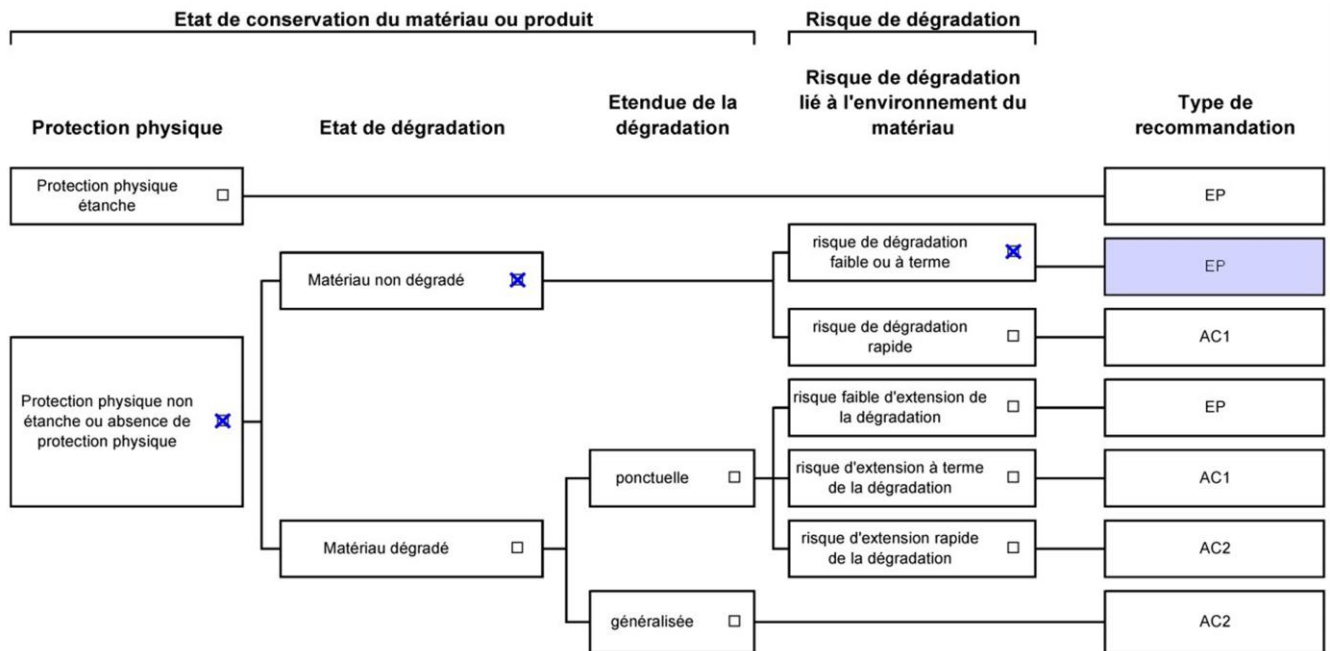
Matériau : Couche1: Bandes calicot + Couche2: Enduit de jointoiment des plaques de plâtre

Résultat EP (Z-III-RF)

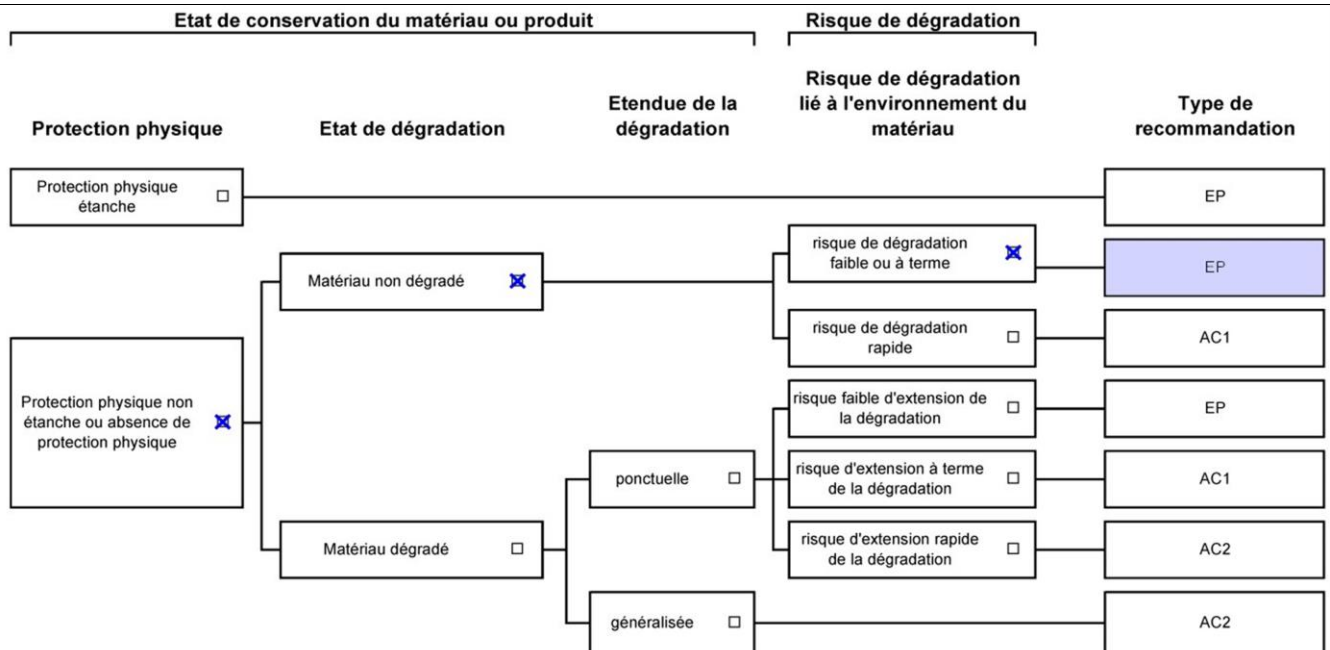
Matériau : Couche1: Bandes calicot + Couche2: Enduit de jointoiment des plaques de plâtre

Résultat EP (Z-III-RF)

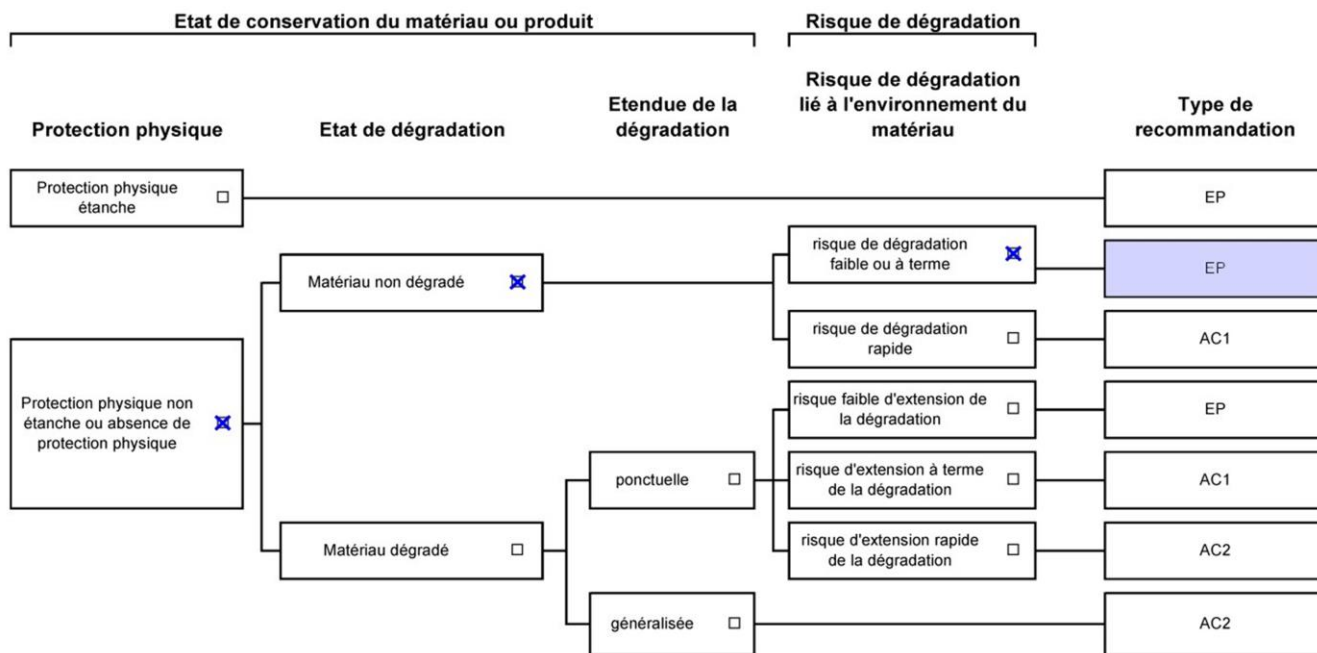
Matériau : Couche1: Bandes calicot + Couche2: Enduit de jointoiment des plaques de plâtre

Résultat EP (Z-III-RF)
