# Rapport de Repérage Amiante avant réalisation de travaux dans un immeuble bâti

Numéro de dossier : MA2112047578  
Date d'intervention : 26/01/2022

25LAF0401  
160 RUE DU MOULIN (BAT H)  
Etage 4; Porte 401 (25LAF0401)  
777190 DAMMARIE LES LYS

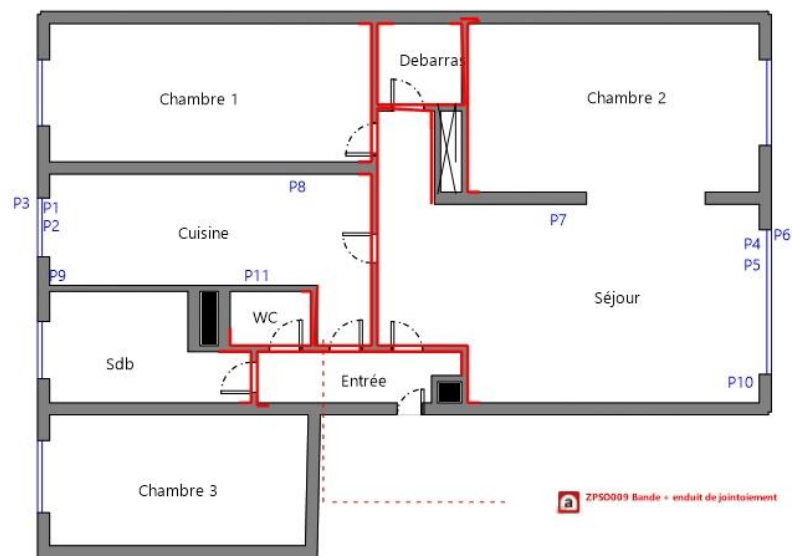
Murs et éléments

ZPSO	Niveau	Localisation	Zone	Description du prélèvement réalisé	Surface indicative
ZPSO009	4ème étage Porte 401	Entrée; Séjour; Cuisine; Sdb; WC; Debarras; Chambre 1; Chambre 2	Cloisons avec liaisons sur murs et plafonds	-	82m2
