Rapport de Repérage Amiante avant réalisation de travaux dans un immeuble bâti

Numéro de dossier : MA2112047596
Date d'intervention : 26/01/2022

25LAF0402
160 RUE DU MOULIN (BAT H)
Etage 4; Porte 402 (25LAF0402)
777190 DAMMARIE LES LYS

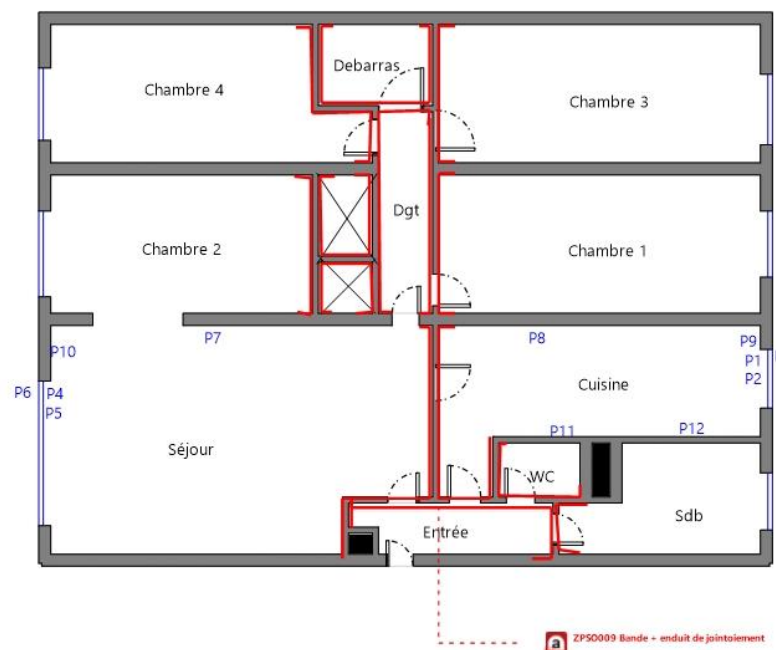
Murs et éléments

ZPSO	Niveau	Localisation	Zone	Description du prélèvement réalisé	Surface indicative
ZPSO009	4ème étage Porte 402	Entrée; Séjour; Cuisine; Sdb; WC; Debarras; Dgt; Chambre 1; Chambre 2; Chambre 4	Cloisons avec liaisons sur murs et plafonds	-	95m2

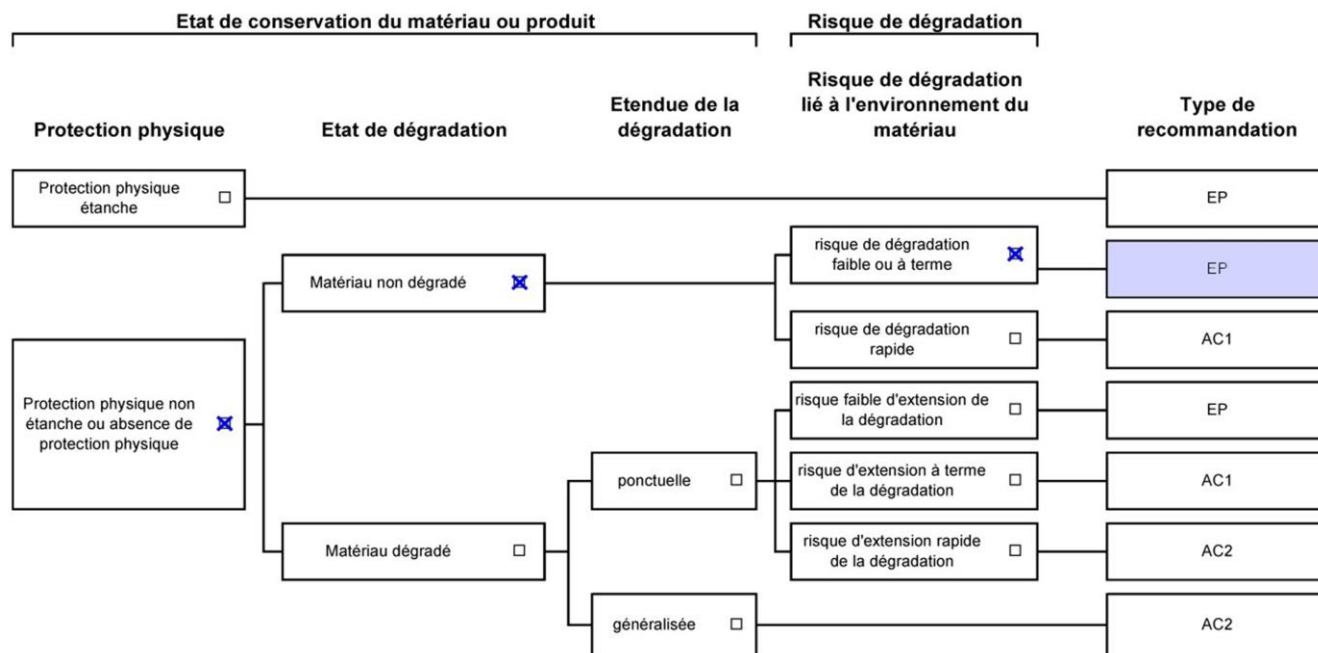
Matériau : Bande + enduit de jointoiement

Résultat EP (Z-III-RF)

- EP : Surveiller l'évolution de l'état de conservation.
- AC1 : Recouvrir le matériau d'une couche de protection.
- AC2 : Supprimer ou remplacer le composant.

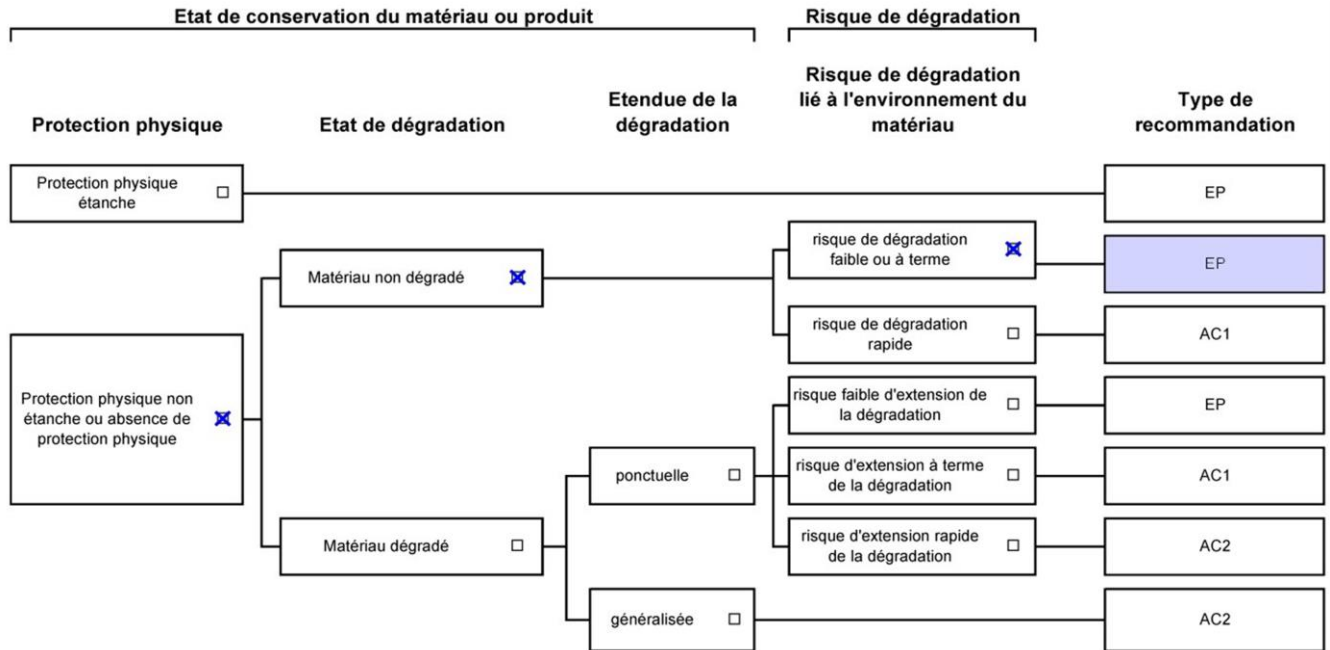
Matériau : Bande + enduit de jointoiment

Résultat EP (Z-III-RF)
