# Rapport de Repérage des matériaux et produits contenant de l'amiante avant réalisation de travaux dans un immeuble bâti

Numéro de dossier : MA2112047621  
Date d'intervention : 16/02/2022

25LAG0201  
176 RUE DU MOULIN (BAT H)  
(25LAG0201)  
777190 DAMMARIÉ LES LYS  
Etage 2; Porte 201

Remplacement des menuiseries extérieures.  
Amélioration de la ventilation du logement.  
Mise en sécurité électrique du logement.  
Remplacement du ROAI gaz.

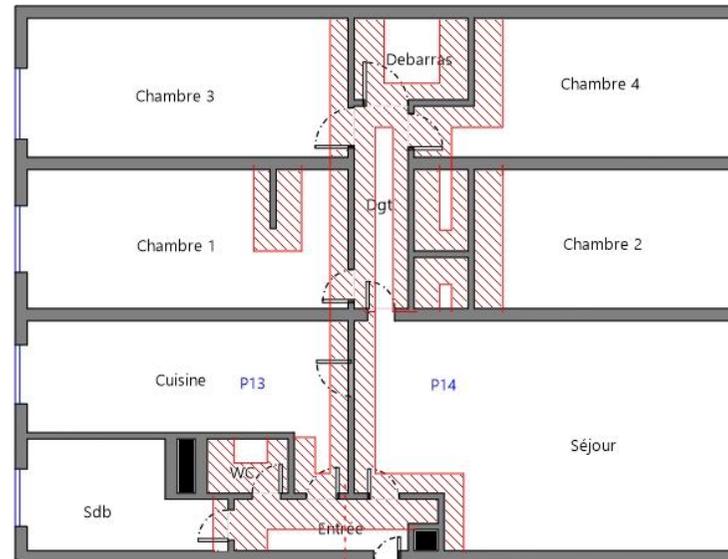
ZPSO	Niveau	Localisation	Zone	Description du prélèvement réalisé	Surface indicative
ZPSO009	2ème étage Porte 201	Entrée; Séjour; Cuisine; Sdb; WC; Debarras; Dgt; Chambre 1; Chambre 2; Chambre 4	Cloisons avec liaisons sur murs et plafonds	-	95m2

ZPS009 Bande - enduit de jointoiement -

Dans le cas où des matériaux contenant de l'amiante ont été repérés, il convient s'il a lieu de confier le désamiantage à une entreprise certifiée. Le repérage est conforme à la réglementation dans le cadre de cette mission. Toutefois, il n'est jamais possible d'être parfaitement exhaustif, dans la mesure où un sondage n'est représentatif qu'à l'endroit précis du support investigué. Il convient donc de rester toujours très vigilant lors des travaux quant à l'éventuelle mise à jour de matériaux suspects ce qui nécessitera un repérage complémentaire.

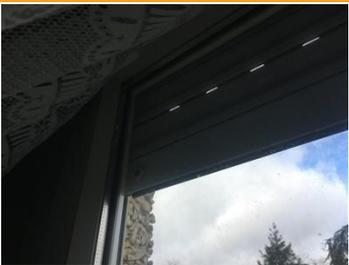
Localisation	n° de sondage	Zone	Prélèvement effectué / Sondage et extension	Echantillon	Analyse	Photo
Séjour	1	Fenêtres	Oui Séjour : Fenêtres	<p><u>Identifiant:</u> ZPSO002 <u>Echantillon:</u> MA2112047621/P002, réf. labo.: 22RI008372-002 MA2112047621/P005, réf. labo.: 22RI008372-005 <u>Description:</u> Joint de friction <u>Composant de la construction:</u> 2 - Parois verticales extérieures et Façades - Menuiseries extérieures <u>Partie à sonder:</u> Joint de friction <u>Justificatif:</u> Après analyse en laboratoire</p>	<p><u>Analyse:</u> P005 <u>Partie analysée par le laboratoire:</u> - Matériau souple de type joint (gris) : Absence d'amiante</p>

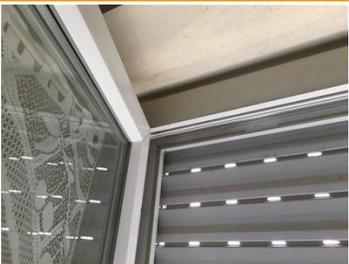
Cuisine	2	Fenêtres	Oui Cuisine : Fenêtres	<p><u>Identifiant:</u> ZPSO002 <u>Echantillon:</u> MA2112047621/P002, réf. labo.: 22RI008372-002 MA2112047621/P005, réf. labo.: 22RI008372-005 <u>Description:</u> Joint de friction <u>Composant de la construction:</u> 2 - Parois verticales extérieures et Façades - Menuiseries extérieures <u>Partie à sonder:</u> Joint de friction <u>Justificatif:</u> Après analyse en laboratoire</p>	<p><u>Analyse:</u> P002 <u>Partie analysée par le laboratoire:</u> - Matériau souple de type joint (beige) : Absence d'amiante</p>

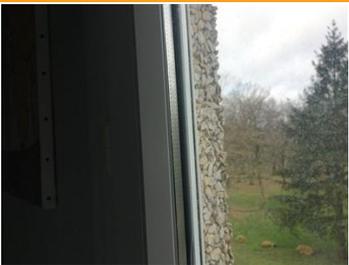
Localisation	n° de sondage	Zone	Prélèvement effectué / Sondage et extension	Echantillon	Analyse	Photo
Séjour	1	Châssis de fenêtres	Oui Séjour : Châssis de fenêtres	<p><u>Identifiant:</u> ZPSO003 <u>Echantillon:</u> MA2112047621/P003, réf. labo.: 22RI008372-003 MA2112047621/P006, réf. labo.: 22RI008372-006 <u>Description:</u> Joint d'étanchéité entre menuiserie et structure <u>Composant de la construction:</u> 2 - Parois verticales extérieures et Façades - Menuiseries extérieures <u>Partie à sonder:</u> Joint d'étanchéité entre menuiserie et structure <u>Justificatif:</u> Après analyse en laboratoire</p>	<p><u>Analyse:</u> P006 <u>Partie analysée par le laboratoire:</u> - Matériau souple de type joint (blanc) : Absence d'amiante</p>

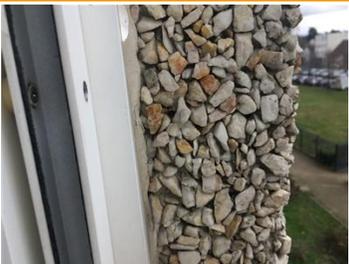
Cuisine	2	Châssis de fenêtres	Oui Cuisine : Châssis de fenêtres	<p><u>Identifiant:</u> ZPSO003 <u>Echantillon:</u> MA2112047621/P003, réf. labo.: 22RI008372-003 MA2112047621/P006, réf. labo.: 22RI008372-006 <u>Description:</u> Joint d'étanchéité entre menuiserie et structure <u>Composant de la construction:</u> 2 - Parois verticales extérieures et Façades - Menuiseries extérieures <u>Partie à sonder:</u> Joint d'étanchéité entre menuiserie et structure <u>Justificatif:</u> Après analyse en laboratoire</p>	<p><u>Analyse:</u> P003 <u>Partie analysée par le laboratoire:</u> - Matériau souple de type joint (blanc) : Absence d'amiante</p>

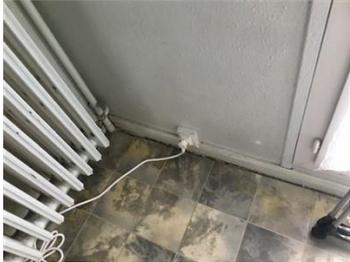
Séjour	2	Mur de refend	Oui Séjour : Mur de refend	<p><u>Identifiant:</u> ZPSO004</p> <p><u>Echantillon:</u> MA2112047621/P007, réf. labo.: 22RI008372-007 MA2112047621/P008, réf. labo.: 22RI008372-008</p> <p><u>Description:</u> Couche1: Peinture décorative (pailletées, gouttelettes, ...) + Couche2: Enduit à base de plâtre lissé ou taloché</p> <p><u>Composant de la construction:</u> 3 - Parois verticales intérieures - Revêtements de murs, poteaux, cloisons, gaines, coffres + 3 - Parois verticales intérieures - Murs et cloisons maçonnés</p> <p><u>Partie à sonder:</u> Couche1: Peinture décorative (pailletées, gouttelettes, ...) + Couche2: Enduit à base de plâtre lissé ou taloché</p> <p><u>Justificatif:</u> Après analyse en laboratoire</p>	<p><u>Analyse:</u> P007</p> <p><u>Partie analysée par le laboratoire:</u> - Matériau de type système d'enduit peinture (bleu) ; matériau dur de type mortier, béton, chape (gris) : Absence d'amiante</p>

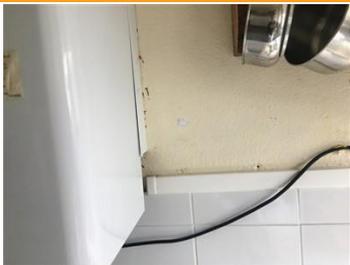
Localisation	n° de sondage	Zone	Prélèvement effectué / Sondage et extension	Echantillon	Analyse	Photo
Cuisine	1	Cloison	Oui Cuisine : Cloison	<p><u>Identifiant:</u> ZPSO006  <u>Réf. échantillon:</u> MA2112047621/P011  <u>Réf. laboratoire:</u> 22RI008372-011  <u>Description:</u> Enduits à base de plâtre ou ciment projetés, lissés ou talochés  <u>Composant de la construction:</u> 3 - Parois verticales intérieures - Cloisons sèches (assemblées, préfabriquées)  <u>Partie à sonder:</u> Enduits à base de plâtre ou ciment projetés, lissés ou talochés  <u>Justificatif:</u> Après analyse en laboratoire</p>	<p><u>Analyse:</u> P011  <u>Partie analysée par le laboratoire:</u>            - Matériau de type système d'enduit peinture (vert) ; matériau semi-dur de type ciment (gris) :            Absence d'amiante</p>
