# Rapport de Repérage Amiante avant réalisation de travaux dans un immeuble bâti

Numéro de dossier : MA2112047582  
Date d'intervention : 12/01/2022

25LAG0202  
176 RUE DU MOULIN (BAT H)  
Etage 2; Porte 202  
777190 DAMMARIE LES LYS

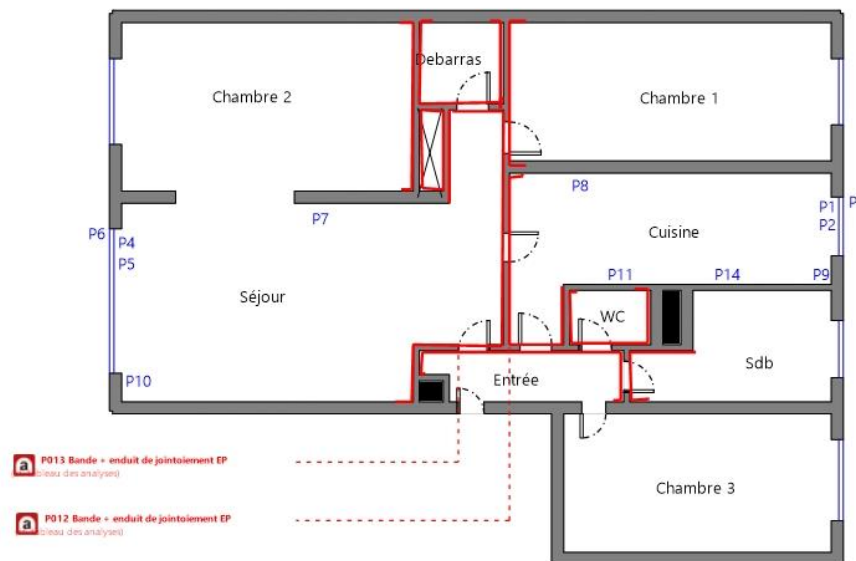
<b>Planche de repérage des matériaux et produits amiantés</b>
--	---

ZPSO	Niveau	Localisation	Zone	Description du prélèvement réalisé	Surface indicative
ZPSO007	2ème étage Porte 202	Entrée; Séjour; Cuisine; Sdb; WC; Debarras; Chambre 1; Chambre 2; Chambre 3	Cloisons avec liaisons sur murs et plafonds	<p><u>Analyse : P012</u>                      - Phase 2 Matériau de type maillage de fibres et liant (blanc) ; matériau de type système d'enduit peinture (beige) ; matériau souple fibreux de type papier, carton (beige) ; matériau semi-dur de type enduit (blanc) en traces ; matériau souple fibreux de type papier, carton (marron) en traces ; matériau semi-dur de type plâtre (blanc) en traces (Présence d'amiante)                      - Phase 3 Matériau souple fibreux de type papier, carton (beige) (Absence d'amiante)                      - Phase 4 Matériau souple fibreux de type papier, carton (marron) (Absence d'amiante)</p> <p><u>Analyse : P013</u>                      - Phase 2 Matériau de type maillage de fibres et liant (blanc) ; matériau de type système d'enduit peinture (beige) ; matériau souple fibreux de type papier, carton (beige) ; matériau semi-dur de type enduit (blanc) en traces ; matériau souple fibreux de type papier, carton (marron) en traces (Présence d'amiante)                      - Phase 3 Matériau souple fibreux de type papier, carton (beige) (Absence d'amiante)                      - Phase 4 Matériau souple fibreux de type papier, carton (marron) (Absence d'amiante)</p>	82m <sup>2</sup>

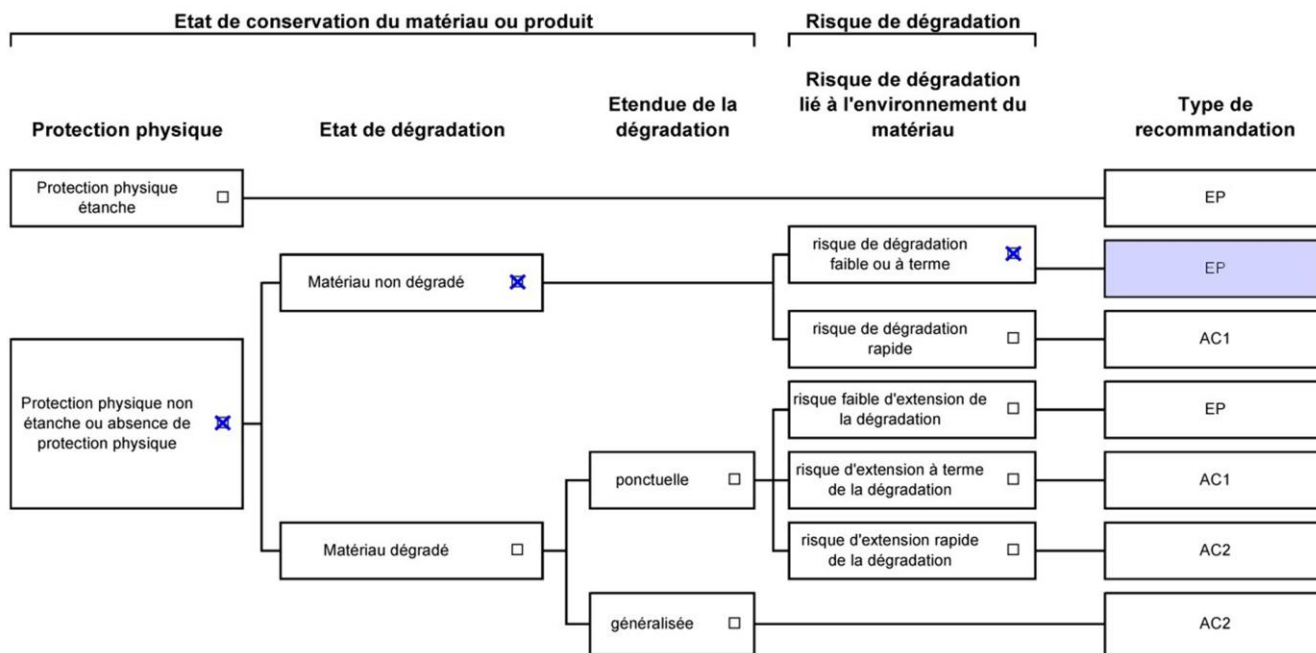
Matériau : Couche1: Bandes calicot + Couche2: Enduit de jointoiment des plaques de plâtre

Résultat EP (Z-III-RF)
