Rapport de Repérage des matériaux et produits contenant de l'amiante avant réalisation de travaux dans un immeuble bâti

Numéro de dossier : MA2112047570
Date d'intervention : 16/02/2022

25LAG0301
176 RUE DU MOULIN (BAT H)
Etage 3; Porte 301 (25LAG0301)
777190 DAMMARE LES LYS

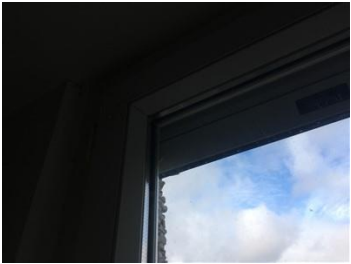
Localisation	n° de sondage	Zone	Prélèvement effectué / Sondage et extension	Echantillon	Analyse	Photo
Séjour	1	Fenêtres	Oui Séjour : Fenêtres	<p><u>Identifiant:</u> ZPSO002 <u>Echantillon:</u> MA2112047570/P002, réf. labo.: 22RI008376-002 MA2112047570/P005, réf. labo.: 22RI008376-005 <u>Description:</u> Joint de friction <u>Composant de la construction:</u> 2 - Parois verticales extérieures et Façades - Menuiseries extérieures <u>Partie à sonder:</u> Joint de friction <u>Justificatif:</u> Après analyse en laboratoire</p>	<p><u>Analyse:</u> P005 <u>Partie analysée par le laboratoire:</u> - Matériau souple de type joint (gris) : Absence d'amiante</p>

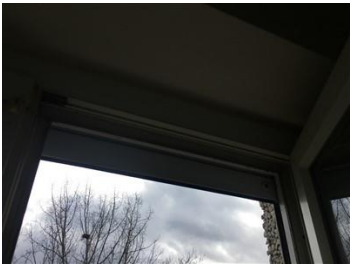
Cuisine	2	Fenêtres	Oui Cuisine : Fenêtres	<p><u>Identifiant:</u> ZPSO002 <u>Echantillon:</u> MA2112047570/P002, réf. labo.: 22RI008376-002 MA2112047570/P005, réf. labo.: 22RI008376-005 <u>Description:</u> Joint de friction <u>Composant de la construction:</u> 2 - Parois verticales extérieures et Façades - Menuiseries extérieures <u>Partie à sonder:</u> Joint de friction <u>Justificatif:</u> Après analyse en laboratoire</p>	<p><u>Analyse:</u> P002 <u>Partie analysée par le laboratoire:</u> - Matériau souple de type joint (gris) : Absence d'amiante</p>

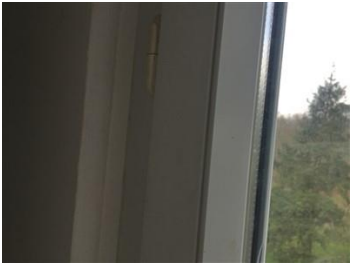
Localisation	n° de sondage	Zone	Prélèvement effectué / Sondage et extension	Echantillon	Analyse	Photo
Séjour	1	Châssis de fenêtres	Oui Séjour : Châssis de fenêtres	<p><u>Identifiant:</u> ZPSO003</p> <p><u>Echantillon:</u> MA2112047570/P003, réf. labo.: 22RI008376-003 MA2112047570/P006, réf. labo.: 22RI008376-006</p> <p><u>Description:</u> Joint d'étanchéité entre menuiserie et structure</p> <p><u>Composant de la construction:</u> 2 - Parois verticales extérieures et Façades - Menuiseries extérieures</p> <p><u>Partie à sonder:</u> Joint d'étanchéité entre menuiserie et structure</p> <p><u>Justificatif:</u> Après analyse en laboratoire</p>	<p><u>Analyse:</u> P006</p> <p><u>Partie analysée par le laboratoire:</u> - Matériau souple de type joint (blanc) : Absence d'amiante</p>

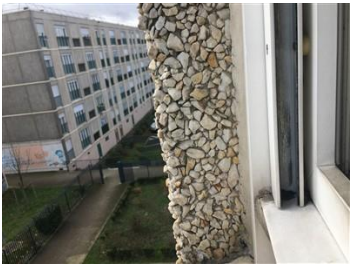
Cuisine	2	Châssis de fenêtres	Oui Cuisine : Châssis de fenêtres	<p><u>Identifiant:</u> ZPSO003</p> <p><u>Echantillon:</u> MA2112047570/P003, réf. labo.: 22RI008376-003 MA2112047570/P006, réf. labo.: 22RI008376-006</p> <p><u>Description:</u> Joint d'étanchéité entre menuiserie et structure</p> <p><u>Composant de la construction:</u> 2 - Parois verticales extérieures et Façades - Menuiseries extérieures</p> <p><u>Partie à sonder:</u> Joint d'étanchéité entre menuiserie et structure</p> <p><u>Justificatif:</u> Après analyse en laboratoire</p>	<p><u>Analyse:</u> P003</p> <p><u>Partie analysée par le laboratoire:</u> - Matériau souple de type joint (blanc) : Absence d'amiante</p>

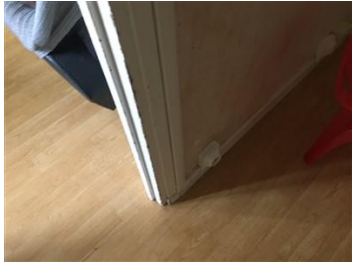
Séjour	2	Mur de refend	Oui Séjour : Mur de refend	<p><u>Identifiant:</u> ZPSO004</p> <p><u>Echantillon:</u> MA2112047570/P007, réf. labo.: 22RI008376-007 MA2112047570/P008, réf. labo.: 22RI008376-008</p> <p><u>Description:</u> Couche1: Peinture décorative (pailletées, gouttelettes, ...) + Couche2: Enduit à base de plâtre lissé ou taloché</p> <p><u>Composant de la construction:</u> 3 - Parois verticales intérieures - Revêtements de murs, poteaux, cloisons, gaines, coffres + 3 - Parois verticales intérieures - Murs et cloisons maçonnés</p> <p><u>Partie à sonder:</u> Couche1: Peinture décorative (pailletées, gouttelettes, ...) + Couche2: Enduit à base de plâtre lissé ou taloché</p> <p><u>Justificatif:</u> Après analyse en laboratoire</p>	<p><u>Analyse:</u> P007</p> <p><u>Partie analysée par le laboratoire:</u> - Phase 2 Matériau fibreux de type papier peint (beige) ; matériau de type peinture (beige) ; matériau semi-dur de type enduit (blanc) ; matériau dur de type mortier, béton, chape (gris) en traces</p> <p>Absence d'amiante</p>

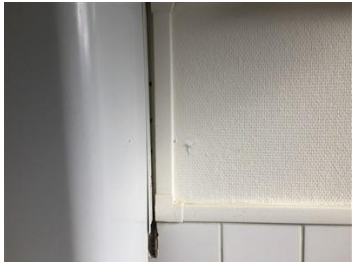
Localisation	n° de sondage	Zone	Prélèvement effectué / Sondage et extension	Echantillon	Analyse	Photo
Cuisine	1	Cloison	Oui Cuisine : Cloison	<p><u>Identifiant:</u> ZPSO006 <u>Réf. échantillon:</u> MA2112047570/P011 <u>Réf. laboratoire:</u> 22RI008376-011 <u>Description:</u> Enduits à base de plâtre ou ciment projetés, lissés ou talochés <u>Composant de la construction:</u> 3 - Parois verticales intérieures - Cloisons sèches (assemblées, préfabriquées) <u>Partie à sonder:</u> Enduits à base de plâtre ou ciment projetés, lissés ou talochés <u>Justificatif:</u> Après analyse en laboratoire</p>	<p><u>Analyse:</u> P011 <u>Partie analysée par le laboratoire:</u> - Phase 2 Matériau de type maillage de fibres et liant (blanc) ; matériau de type peinture (beige) ; matériau dur de type mortier, béton, chape (gris) Absence d'amiante</p>

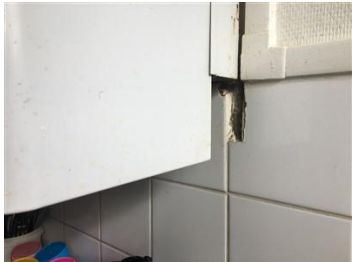
Localisation	n° de sondage	Zone	Prélèvement effectué / Sondage et extension	Echantillon	Analyse	Photo
Cuisine	1	Murs	Oui Cuisine : Murs	<u>Identifiant:</u> ZPSO007 <u>Réf. échantillon:</u> MA2112047570/P012 <u>Réf. laboratoire:</u> 22RI008376-012 <u>Description:</u> Colle de faïence <u>Composant de la construction:</u> 3 - Parois verticales intérieures - Revêtements de murs, poteaux, cloisons, gaines, coffres <u>Partie à sonder:</u> Colle de faïence <u>Justificatif:</u> Après analyse en laboratoire	<u>Analyse:</u> P012 <u>Partie analysée par le laboratoire:</u> - Matériau dur de type carrelage, faïence (blanc) ; matériau dur de type ciment-colle (blanc) ; matériau dur de type mortier, béton, chape (gris) : Absence d'amiante
