# Rapport de Repérage Amiante avant réalisation de travaux dans un immeuble bâti

Numéro de dossier : MA2112047567  
Date d'intervention : 12/01/2022

25LAG0302  
176 RUE DU MOULIN (BAT H)  
Etage 3; Porte 302  
777190 DAMMARIE LES LYS

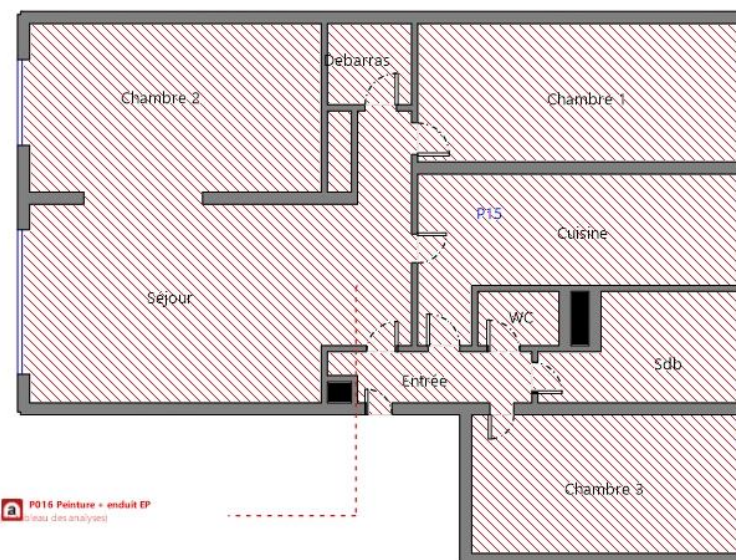
Plafonds

| ZPSO | Niveau | Localisation | Zone | Description du prélèvement réalisé | Surface indicative |
|---|---|---|---|---|---|
| ZPSO009 | 3ème étage Porte 302 | Entrée; Séjour; Cuisine; Sdb; WC; Debarras; Chambre 1; Chambre 2; Chambre 3 | Plafond | <p><u>Analyse : P015</u><br/>- Matériau de type système d'enduit peinture (beige) (Absence d'amiante)</p> <p><u>Analyse : P016</u><br/>- Matériau de type maillage de fibres et liant (blanc) ; matériau de type système d'enduit peinture (beige) (Présence d'amiante)</p> | 64m <sup>2</sup> |
