Rapport de Repérage Amiante avant réalisation de travaux dans un immeuble bâti

Numéro de dossier : MA2112047577
Date d'intervention : 26/01/2022

25LAG9902
176 RUE DU MOULIN (BAT H)
RDC; Porte 002 (25LAG9902)
777190 DAMMARIE LES LYS

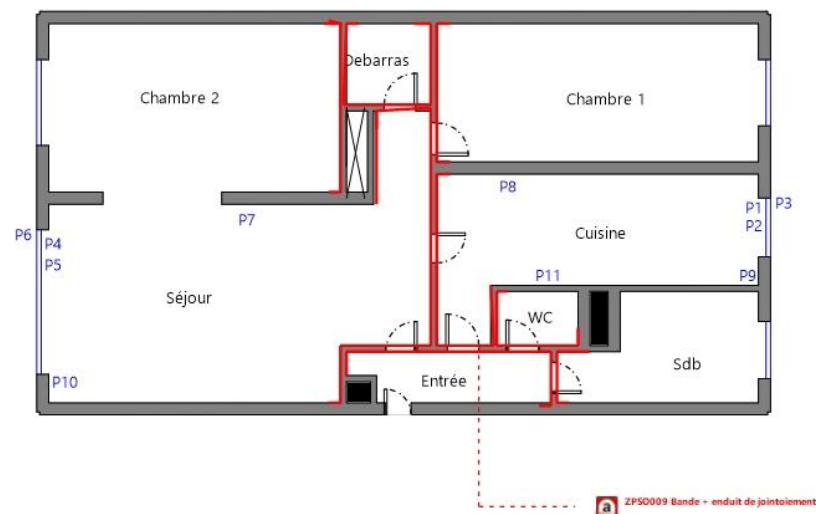
Murs et éléments

ZPSO	Niveau	Localisation	Zone	Description du prélèvement réalisé	Surface indicative
ZPSO009	Rdc Porte 002	Entrée; Séjour; Cuisine; Sdb; WC; Debarras; Chambre 1; Chambre 2	Cloisons avec liaisons sur murs et plafonds	-	82m2
