Rapport de Repérage Amiante avant réalisation de travaux dans un immeuble bâti

Numéro de dossier : MA2112047569
Date d'intervention : 26/01/2022

25LAH0002
190 RUE DU MOULIN (BAT H)
RDC; Porte 002 (25LAH0002)
777190 DAMMARIE LES LYS

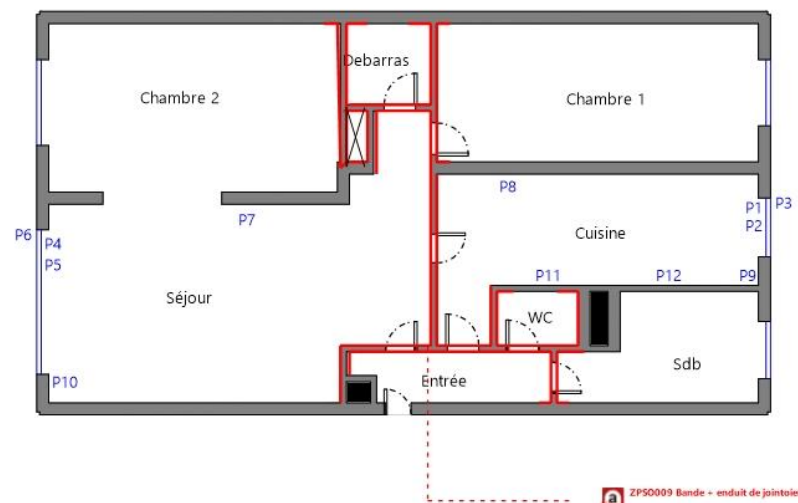
Murs et éléments

| ZPSO | Niveau | Localisation | Zone | Description du prélèvement réalisé | Surface indicative |
|---|---|--|---|---|---|
| ZPSO009 | Rdc Porte 002 | Entrée; Séjour; Cuisine; Sdb; WC; Debarras; Chambre 1; Chambre 2 | Cloisons avec liaisons sur murs et plafonds | - | 82m2 |
