Rapport de mission de repérage des matériaux et produits contenant de l'amiante avant réalisation de travaux

190 RUE DU MOULIN LGT 2

102

77190 DAMMARIÉ LES LYS

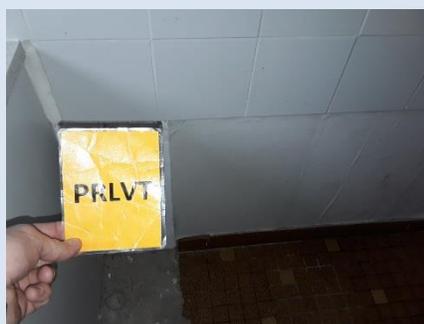
PRELEVEMENT : 25LAH0102P001			
NOM DU CLIENT	NUMERO DU DOSSIER		PIECE OU LOCAL
OPH77	25LAH0102 13/02/2018		Cuisine
ELEMENT	DESCRIPTIF DU LABORATOIRE	DATE DE PRELEVEMENT	NOM DE L'OPERATEUR
Enduit / Peinture béton	Enduit plâtreux blanc en faible quantité en vrac non séparable + papier peint + peinture en faible quantité non séparable	13/02/2018	CATE Laurent
LOCALISATION		RESULTAT	
Mur C		Amiante non détecté

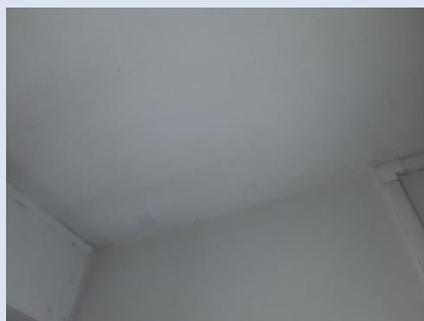
PRELEVEMENT : 25LAH0102P002			
NOM DU CLIENT	NUMERO DU DOSSIER		PIECE OU LOCAL
OPH77	25LAH0102 13/02/2018		Cuisine
ELEMENT	DESCRIPTIF DU LABORATOIRE	DATE DE PRELEVEMENT	NOM DE L'OPERATEUR
Enduit / Peinture	Enduit plâtreux blanc en faible quantité en vrac non séparable + peintures multiples non séparable	13/02/2018	CATE Laurent
LOCALISATION		RESULTAT	
Plafond		Amiante non détecté

Fraction Analysée	Technique analytique et date d'analyse	Résultat	Type d'amiante	Nb de préparations
▶ Enduit plâtreux blanc en faible quantité en vrac non séparable + peintures multiples non séparable	META le 22/02/2018	Amiante non détecté	---	1

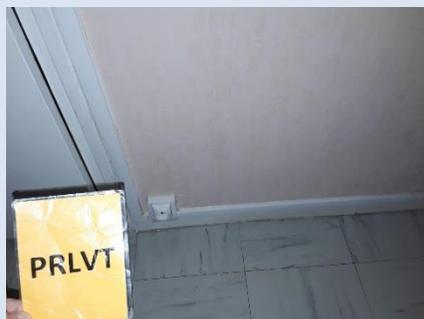
PRELEVEMENT : 25LAH0102P004			
NOM DU CLIENT	NUMERO DU DOSSIER	PIECE OU LOCAL	
OPH77	25LAH0102 13/02/2018	Chambre 1	
ELEMENT	DESCRIPTIF DU LABORATOIRE	DATE DE PRELEVEMENT	NOM DE L'OPERATEUR
Enduit béton	Enduit plâtreux blanc en faible quantité en vrac non séparable + carton non séparable + peinture en faible quantité non séparable + matériau gris en faible quantité en vrac non séparable	13/02/2018	CATE Laurent
LOCALISATION		RESULTAT	
Mur D		Amiante détecté (Chrysotile)

Fraction Analysée	Technique analytique et date d'analyse	Résultat	Type d'amiante	Nb de préparations
▶ Enduit plâtreux blanc en faible quantité en vrac non séparable + carton non séparable + peinture en faible quantité non séparable + matériau gris en faible quantité en vrac non séparable	META le 22/02/2018	Présence de fibres d'amiante	Chrysotile	1

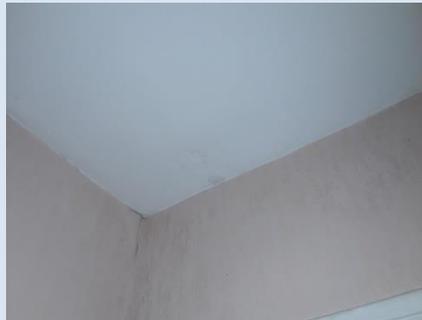
PRELEVEMENT : 25LAH0102P005			
NOM DU CLIENT	NUMERO DU DOSSIER	PIECE OU LOCAL	
OPH77	25LAH0102 13/02/2018	Chambre 1	
ELEMENT	DESCRIPTIF DU LABORATOIRE	DATE DE PRELEVEMENT	NOM DE L'OPERATEUR
Enduit / Peinture béton	Enduit plâtreux blanc en vrac non séparable + peinture non séparable	13/02/2018	CATE Laurent
LOCALISATION		RESULTAT	
Plafond		Amiante détecté (Chrysotile)

Fraction Analysée	Technique analytique et date d'analyse	Résultat	Type d'amiante	Nb de préparations
▶ Enduit plâtreux blanc en vrac non séparable + peinture non séparable	META le 23/02/2018	Présence de fibres d'amiante	Chrysotile	1
