Rapport de mission de repérage des matériaux et produits contenant de l'amiante avant réalisation de travaux

Norme NF X 46-020 V .2017

190 Rue du Moulin - Logement 1 - ESC AH – R+2

77190 DAMMARIE LES LYS

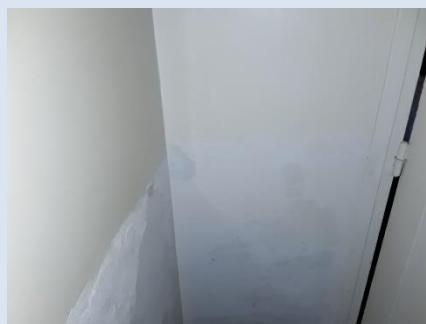
PIECE	ETAGE	ELEMENTS	DESCRIPTIF LABORATOIRE	REPERAGE	Echantillon	METHODE	ETAT	RESULTAT
Cuisine	R+2	Enduit / Peinture plaque de plâtre	Peinture + matériau plâtreux blanc non séparable + papier non séparable + matériau plâtreux blanc avec couche cartonnée non séparable	Mur F	25LAH0201P002	RESULTAT ANALYSE	DEGRADATION PARTIELLE	Amiante détecté (Chrysotile)
Cuisine	R+2	Enduit / Peinture plaque de plâtre	Peinture + matériau plâtreux blanc non séparable + papier non séparable + matériau plâtreux blanc avec couche cartonnée non séparable	Mur B	25LAH0201P002	ZPSO	DEGRADATION PARTIELLE	Amiante détecté (Chrysotile)
Salle d'eau	R+2	Enduit / Peinture plaque de plâtre	Peinture + matériau plâtreux blanc non séparable + papier non séparable + matériau plâtreux blanc avec couche cartonnée non séparable	Mur F	25LAH0201P002	ZPSO	DEGRADATION PARTIELLE	Amiante détecté (Chrysotile)

PRELEVEMENT : 25LAH0201P002			
NOM DU CLIENT	NUMERO DU DOSSIER	PIECE OU LOCAL	
HABITAT 77-OPH DE SEINE ET MARNE	25LAH0201 08/01/2020	Cuisine (R+2)	
ELEMENT	DESCRIPTIF DU LABORATOIRE	DATE DE PRELEVEMENT	NOM DE L'OPERATEUR
Enduit / Peinture plaque de plâtre	Peinture + matériau plâtreux blanc non séparable + papier non séparable + matériau plâtreux blanc avec couche cartonnée non séparable	08/01/2020	RHENZOUR Abdessamad
LOCALISATION		RESULTAT	
Mur F		Amiante détecté (Chrysotile)

Fraction Analysée	Technique analytique (Méthode de préparation) et date d'analyse	Résultat	Variété d'amiante	Nombre de préparations
▶ Peinture + matériau plâtreux blanc non séparable + papier non séparable + matériau plâtreux blanc avec couche cartonnée non séparable	META (1) le 15/01/2020	Présence de fibres d'amiante	Chrysotile	1

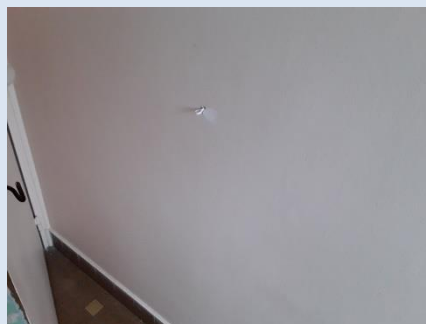
PRELEVEMENT : 25LAH0201P003			
NOM DU CLIENT	NUMERO DU DOSSIER	PIECE OU LOCAL	
HABITAT 77-OPH DE SEINE ET MARNE	25LAH0201 08/01/2020	Salle d'eau (R+2)	
ELEMENT	DESCRIPTIF DU LABORATOIRE	DATE DE PRELEVEMENT	NOM DE L'OPERATEUR
Enduit / Peinture béton	Peintures multiples + enduit compact gris en faible quantité non séparable	08/01/2020	RHENZOUR Abdessamad
LOCALISATION		RESULTAT	
Mur A		Amiante non détecté

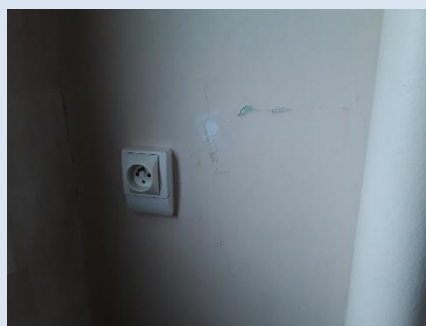
PRELEVEMENT : 25LAH0201P004			
NOM DU CLIENT	NUMERO DU DOSSIER	PIECE OU LOCAL	
HABITAT 77-OPH DE SEINE ET MARNE	25LAH0201 08/01/2020	Salle d'eau (R+2)	
ELEMENT	DESCRIPTIF DU LABORATOIRE	DATE DE PRELEVEMENT	NOM DE L'OPERATEUR
Enduit / Peinture	Peinture + enduit plâtreux blanc en vrac non séparable + matériau compact gris en faible quantité non séparable	08/01/2020	RHENZOUR Abdessamad
LOCALISATION		RESULTAT	
Mur C		Amiante non détecté

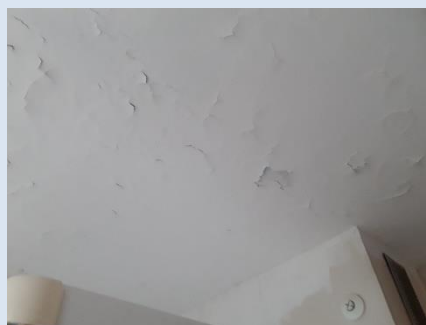
PRELEVEMENT : 25LAH0201P005			
NOM DU CLIENT	NUMERO DU DOSSIER	PIECE OU LOCAL	
HABITAT 77-OPH DE SEINE ET MARNE	25LAH0201 08/01/2020	Salle d'eau (R+2)	
ELEMENT	DESCRIPTIF DU LABORATOIRE	DATE DE PRELEVEMENT	NOM DE L'OPERATEUR
Enduit / Peinture béton	Peintures multiples + enduit plâtreux blanc non séparable	08/01/2020	RHENZOUR Abdessamad
LOCALISATION		RESULTAT	
Plafond		Amiante non détecté
